TERITORIJŲ PLANAVIMO DOKUMENTO PAVADINIMAS VALSTYBINĖS REIKŠMĖS MAGISTRALINIO KELIO A17 PANEVĖŽIO APLINKKELIO SUSISIEKIMO KOMUNIKACIJŲ INŽINERINĖS INFRASTRUKTŪROS VYSTYMO PLANAS

PASLAUGŲ TEIKĖJAS UAB „TYRENS LIETUVA“

DOKUMENTO PAVADINIMAS ESAMŲ KELIO STATINIŲ (TILTŲ, VIADUKŲ, PRALAUDŲ) BŪKLĖS ANALIZĖ

ESAMŲ KELIO STATINIŲ (TILTŲ, VIADUKŲ, PRALAUDŲ) BŪKLĖS ANALIZĖS ATASKAITA

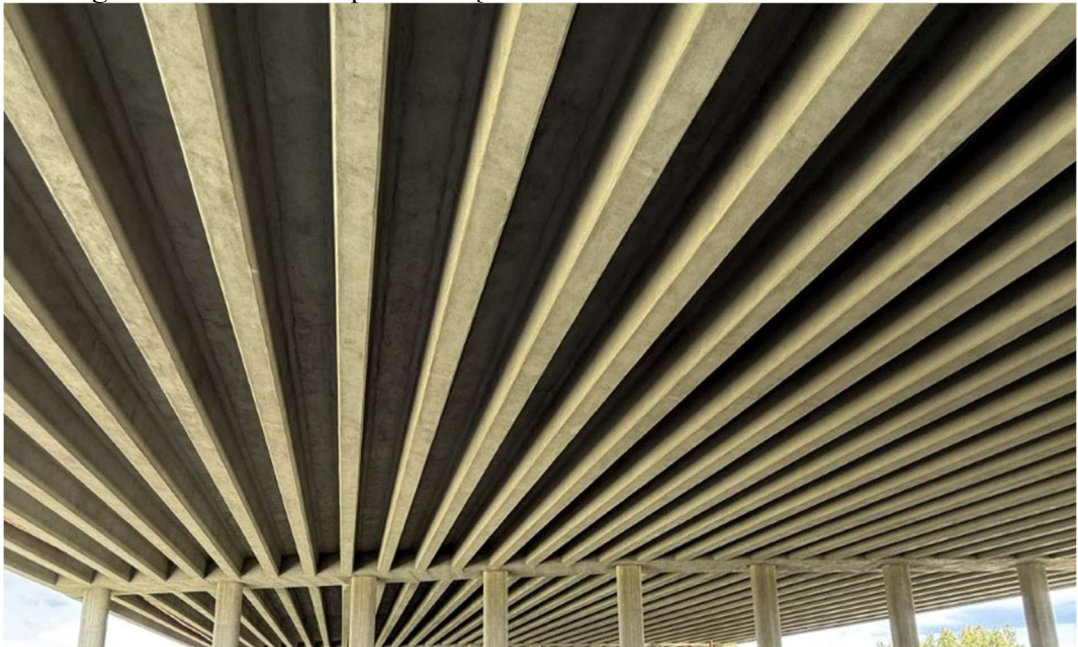
Perdanga suremontuota be pažeidimų.

Turėklų blokai suremontuoti, dangos nežymūs lokalūs įtrūkimai.

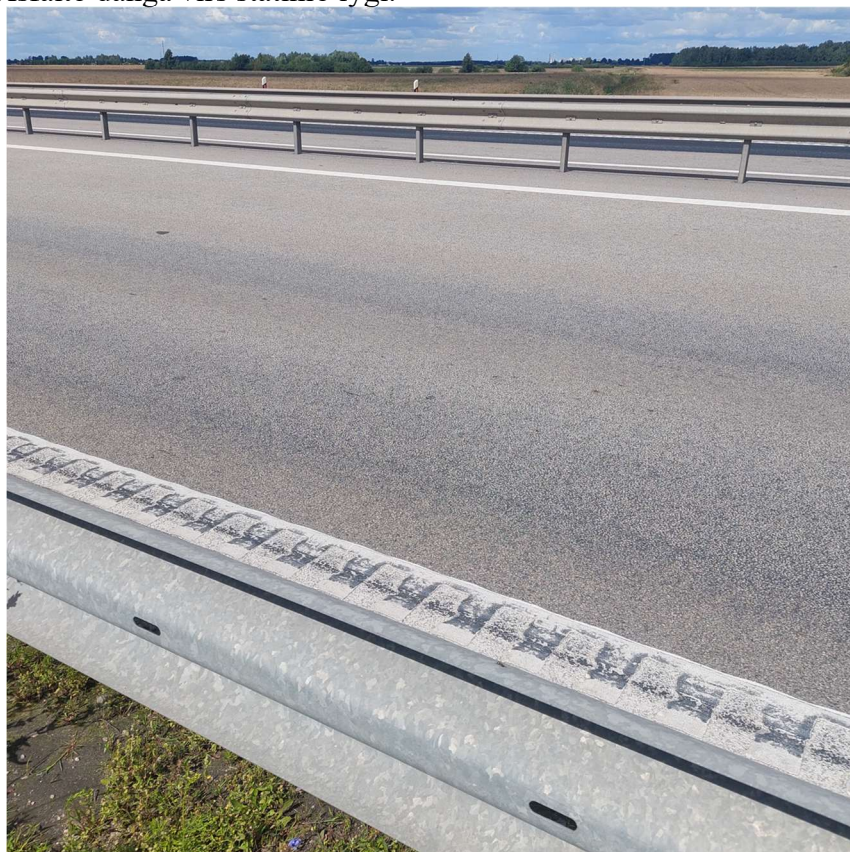
Asfalto danga virš statinio lygi.

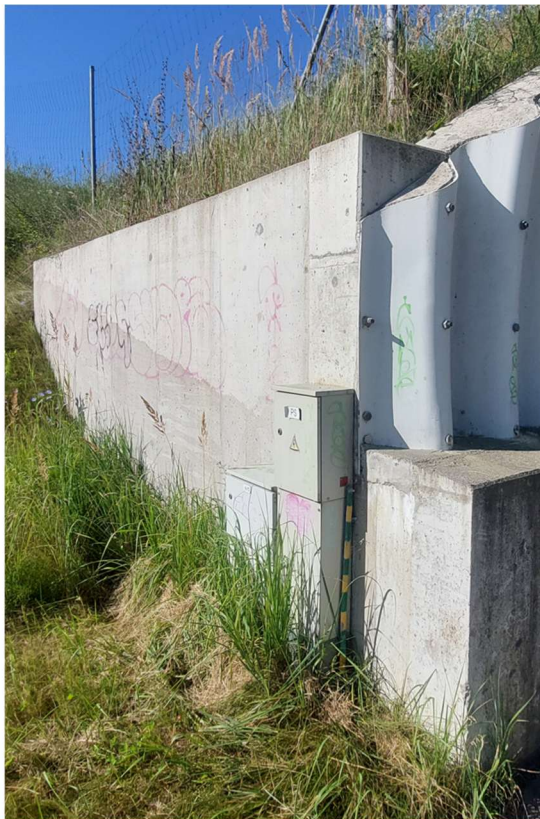
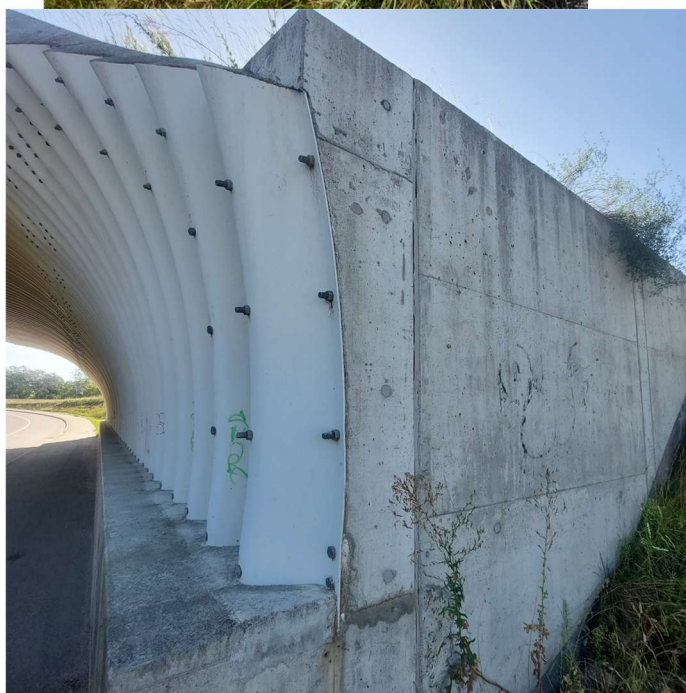
Konstruktinis elementas	Būklė
G/b konstrukcijos	Atraminės sienos be žymių pažeidimų

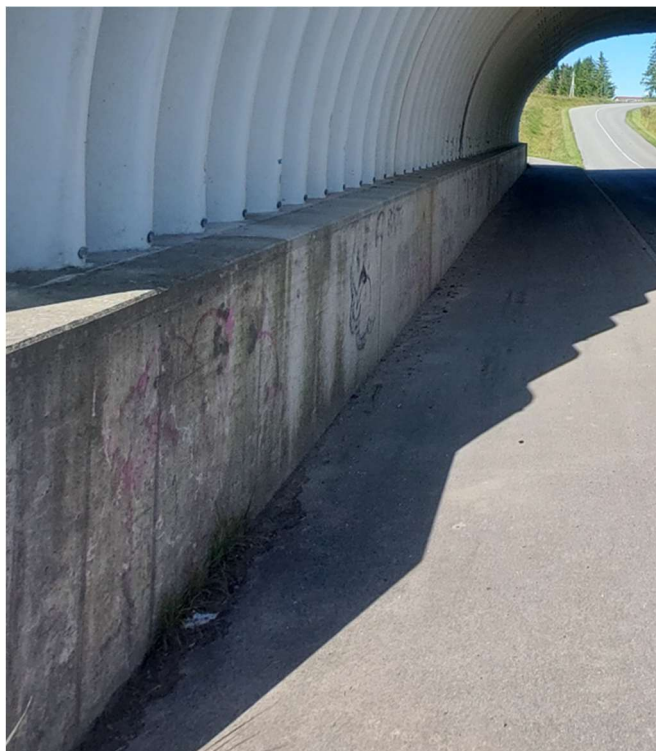
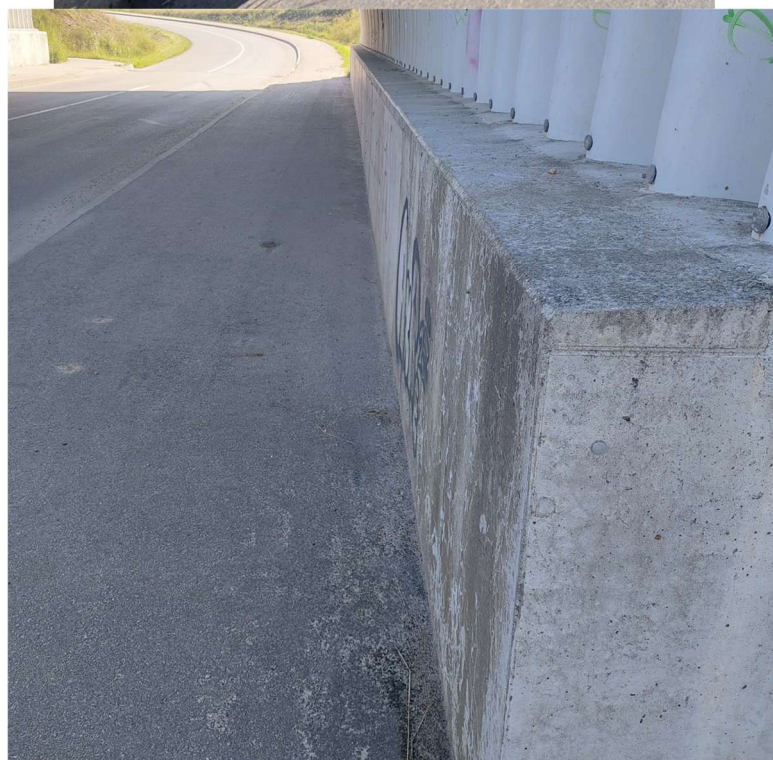
Rostverkas be žymių pažeidimų.

Metalinės gofruotos konstrukcijos geros būklės, tačiau vietomis ties sujungimais matomas vandens pratekėjimas, to priežastis turėtų būti nesandari hidroizoliacija virš arkos.

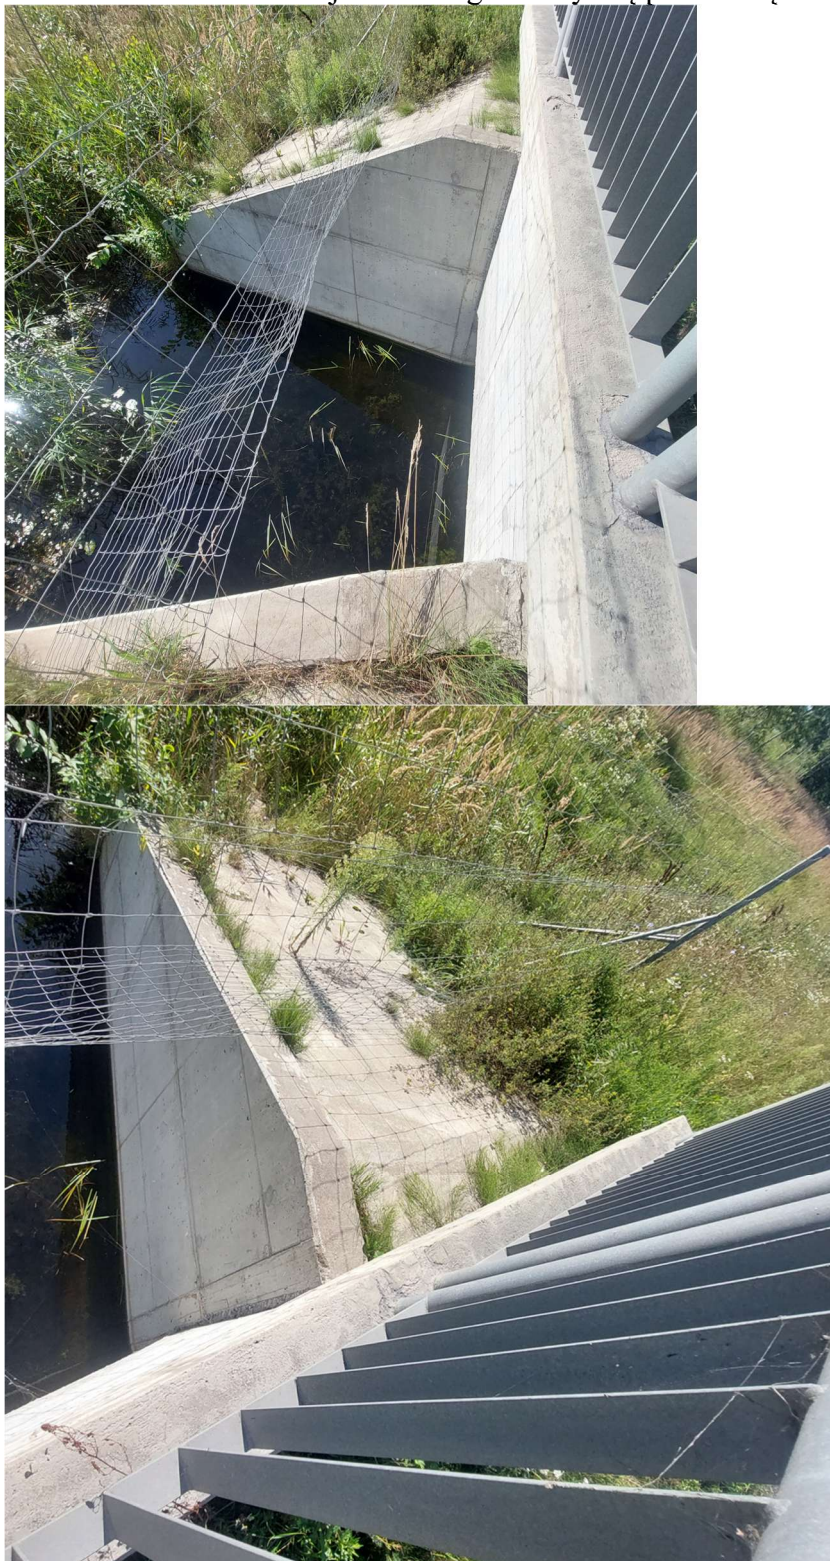
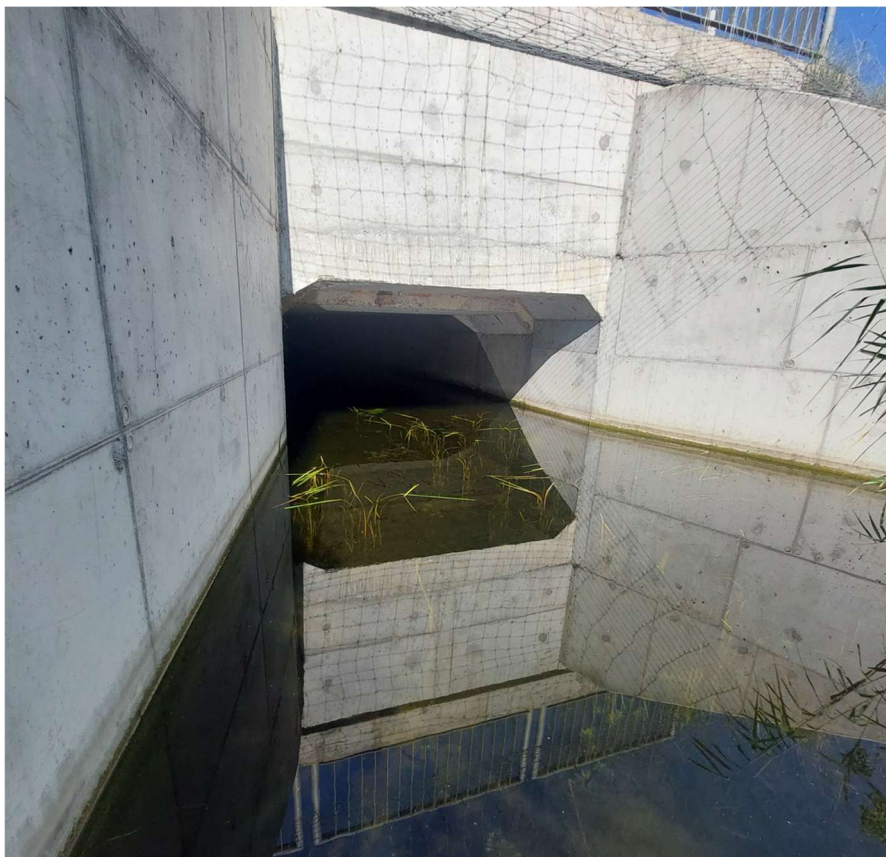
Gelžbetoninės konstrukcijos tvarkingos be žymių pažeidimų.

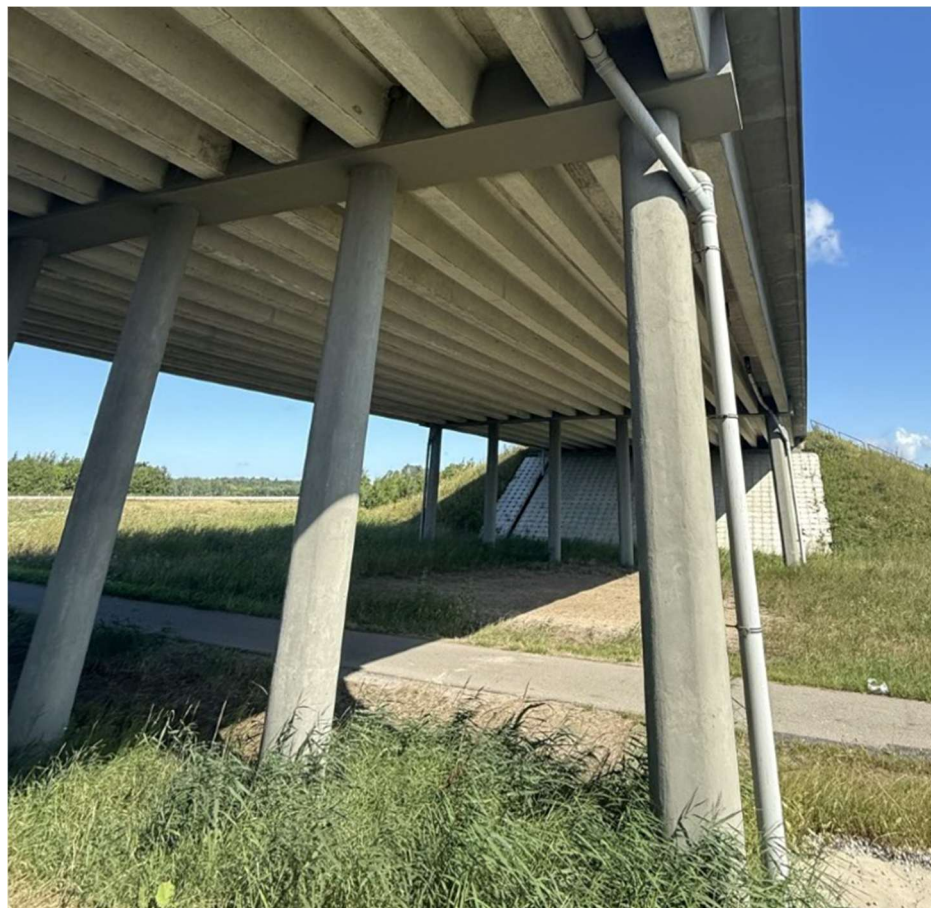
Tarpinės atramos suremontuotos, be žymių pažeidimų tik matoti lokalūs remontinio betono sluoksnio įtrūkimai.

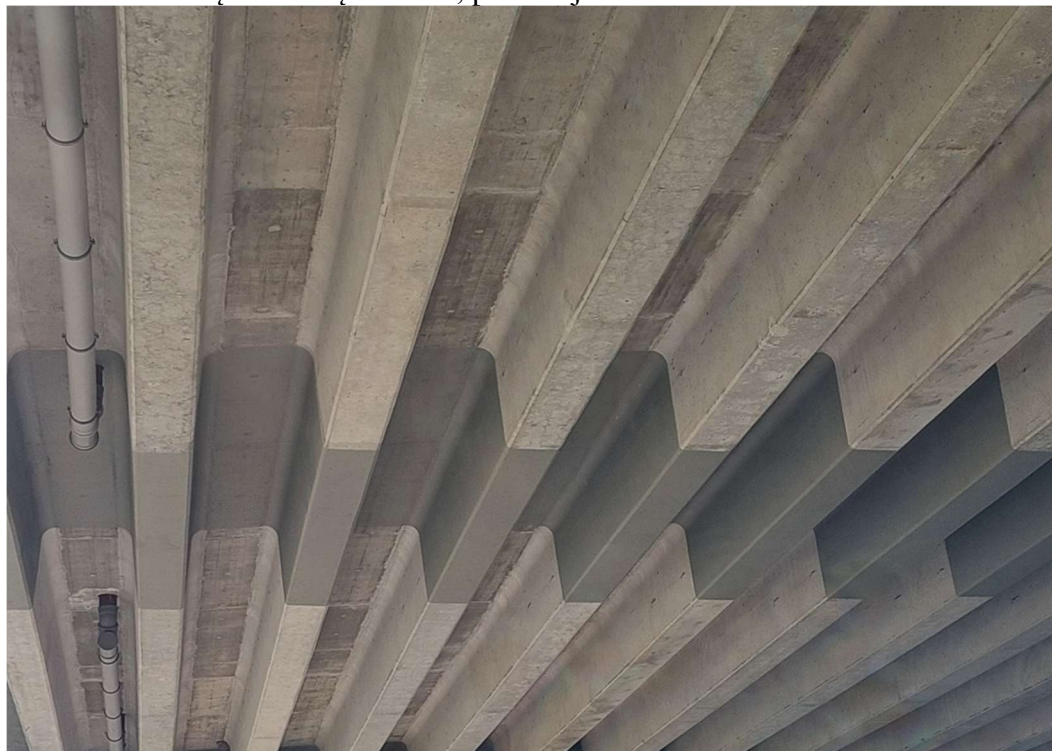
Perdanga suremontuota, angų viduryje matomi remontuoti sijų įtrūkimai, lokaliuose vietose ant konsolių matomi įtrūkimai, patakuoja.

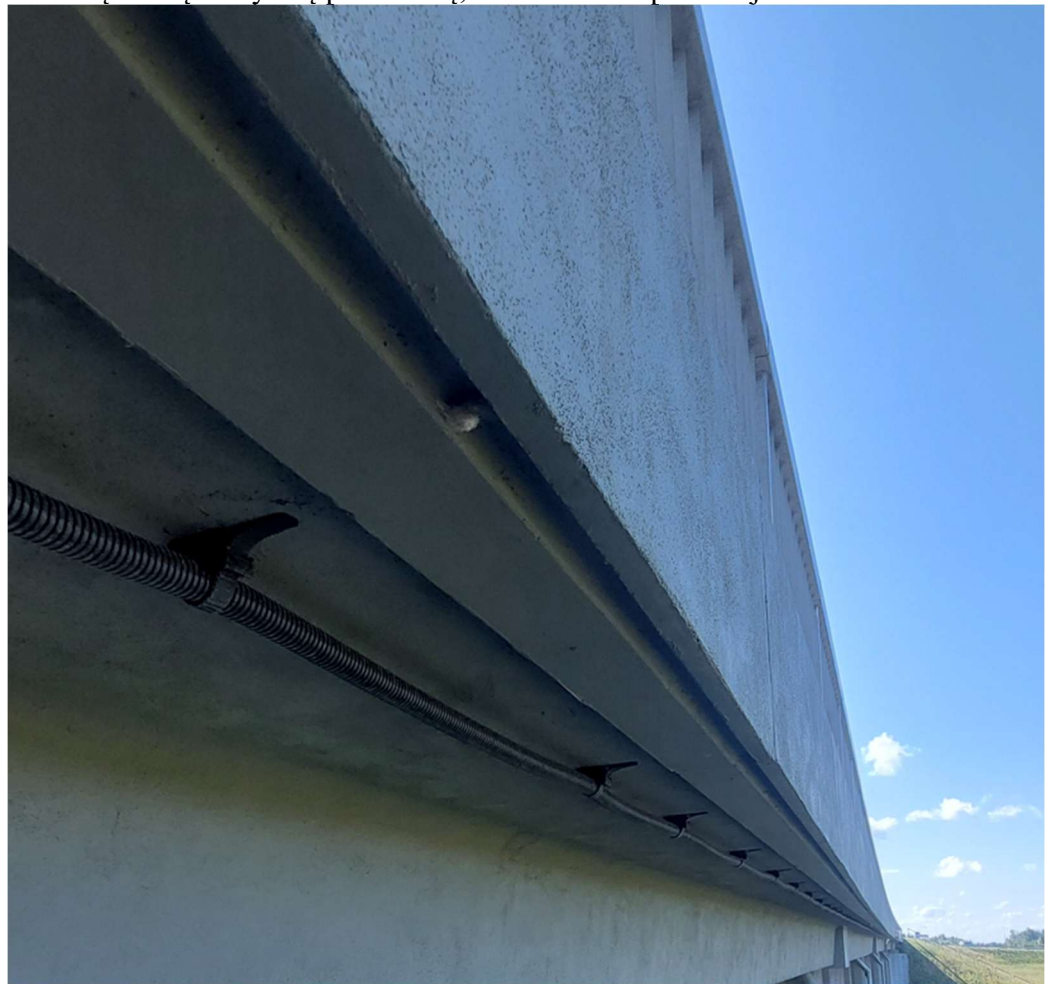
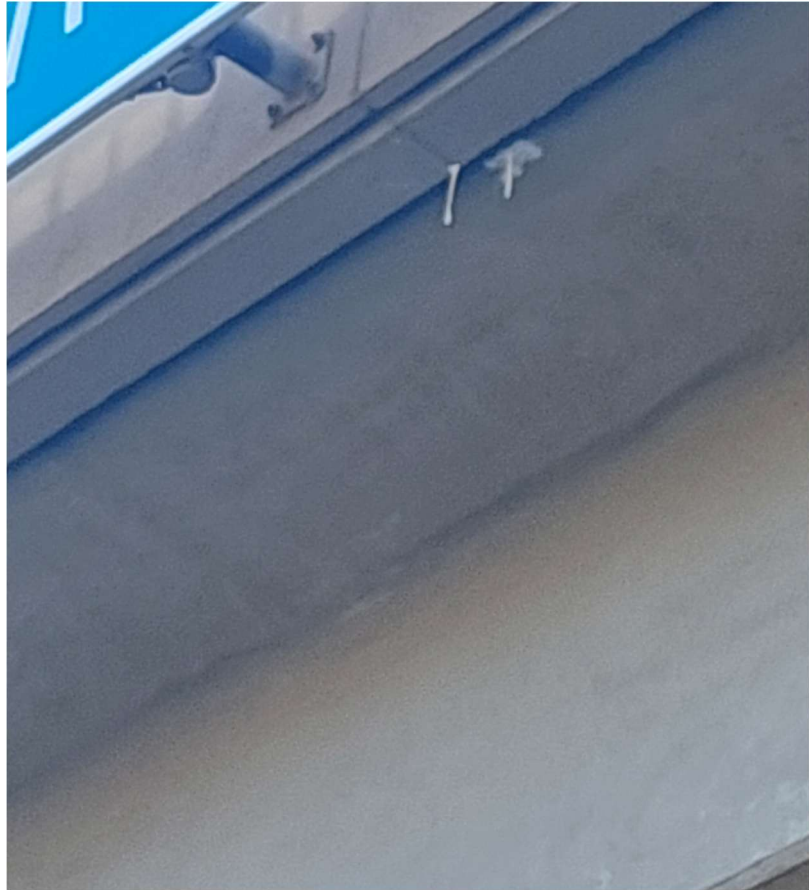
Turėklų bloką be žymių pažeidimų, ties siūlėmis patakuoja lokaliai.

Šalitimčiai, turėklai be žymių pažeidimų. Lokaliai pažeista apsauginė danga.

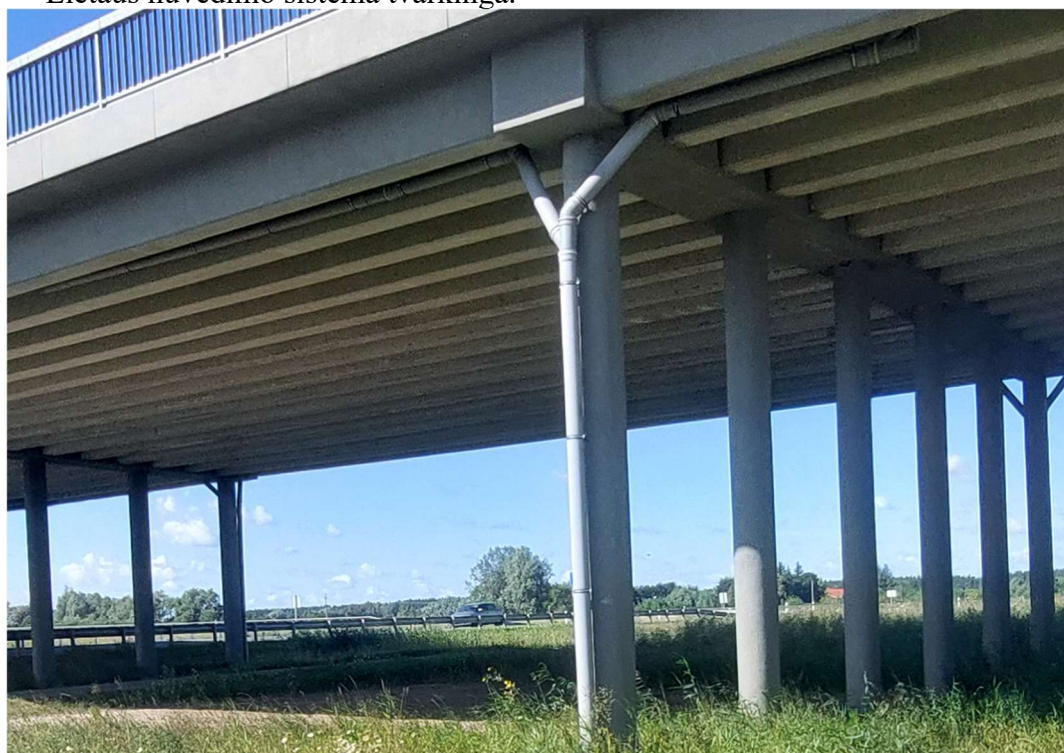
Lietaus nuvedimo sistema tvarkinga.

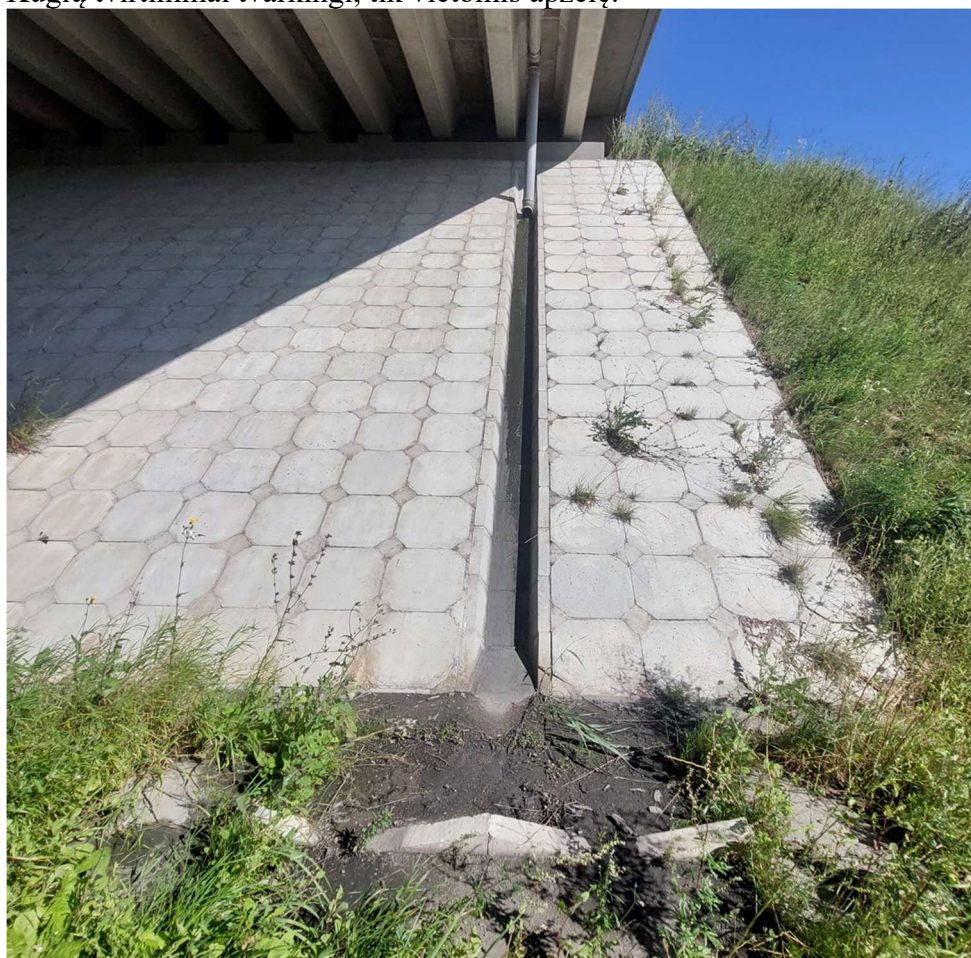
Kūgių tvirtinimai tvarkingi, tik vietomis apžėlę.

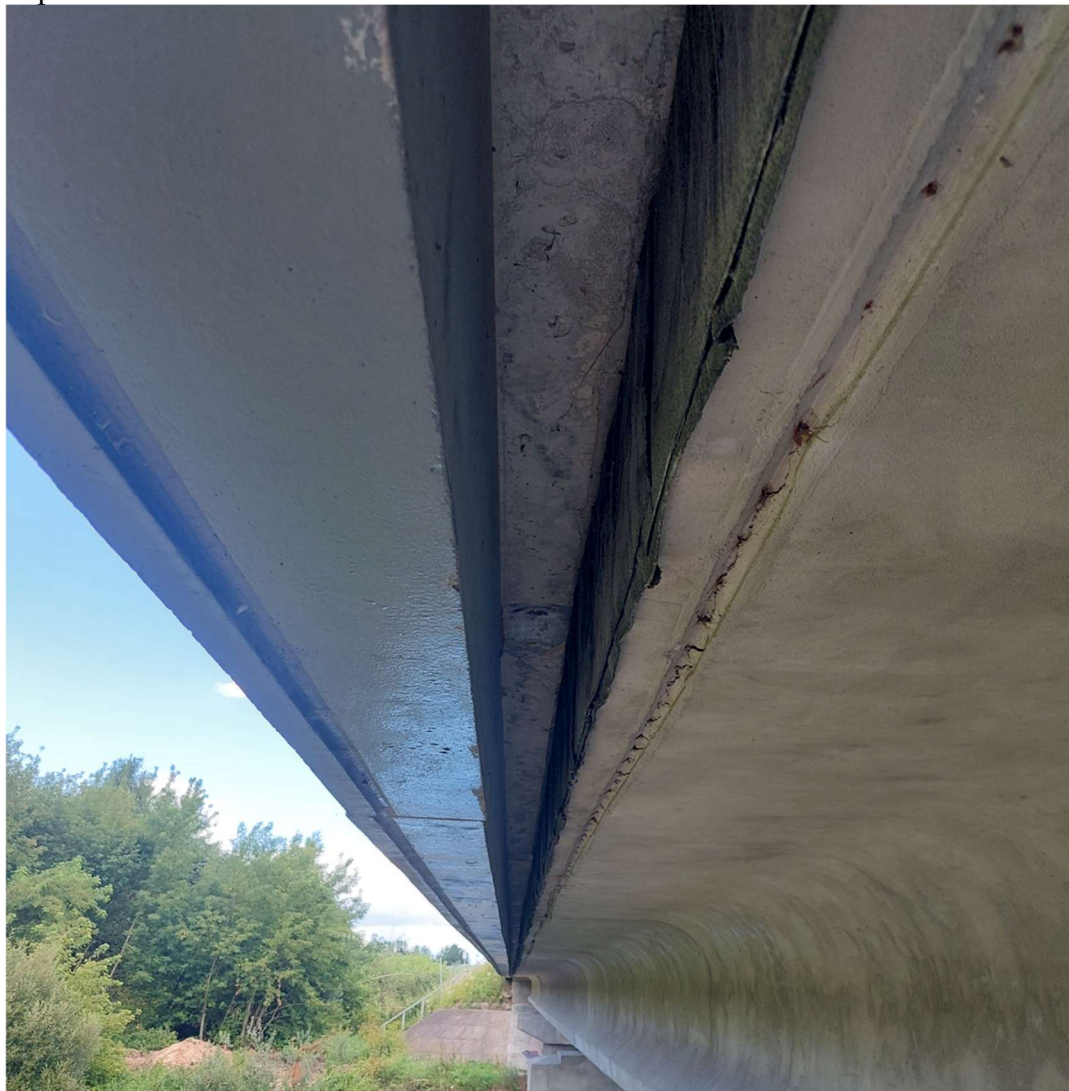
Turėklų blokai be žymių pažeidimų, lokalūs nežymūs apsauginės dangos atsilupimai.

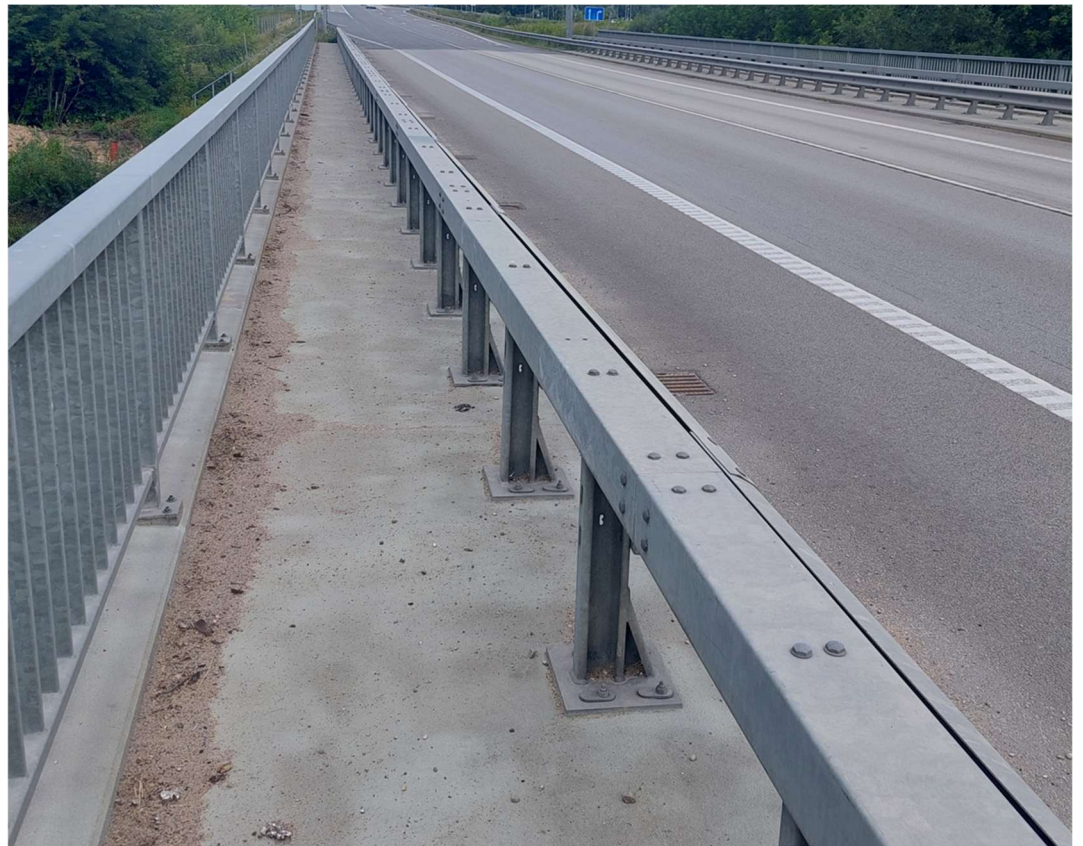
Šalitilčiai, turėklai be žymių pažeidimų.

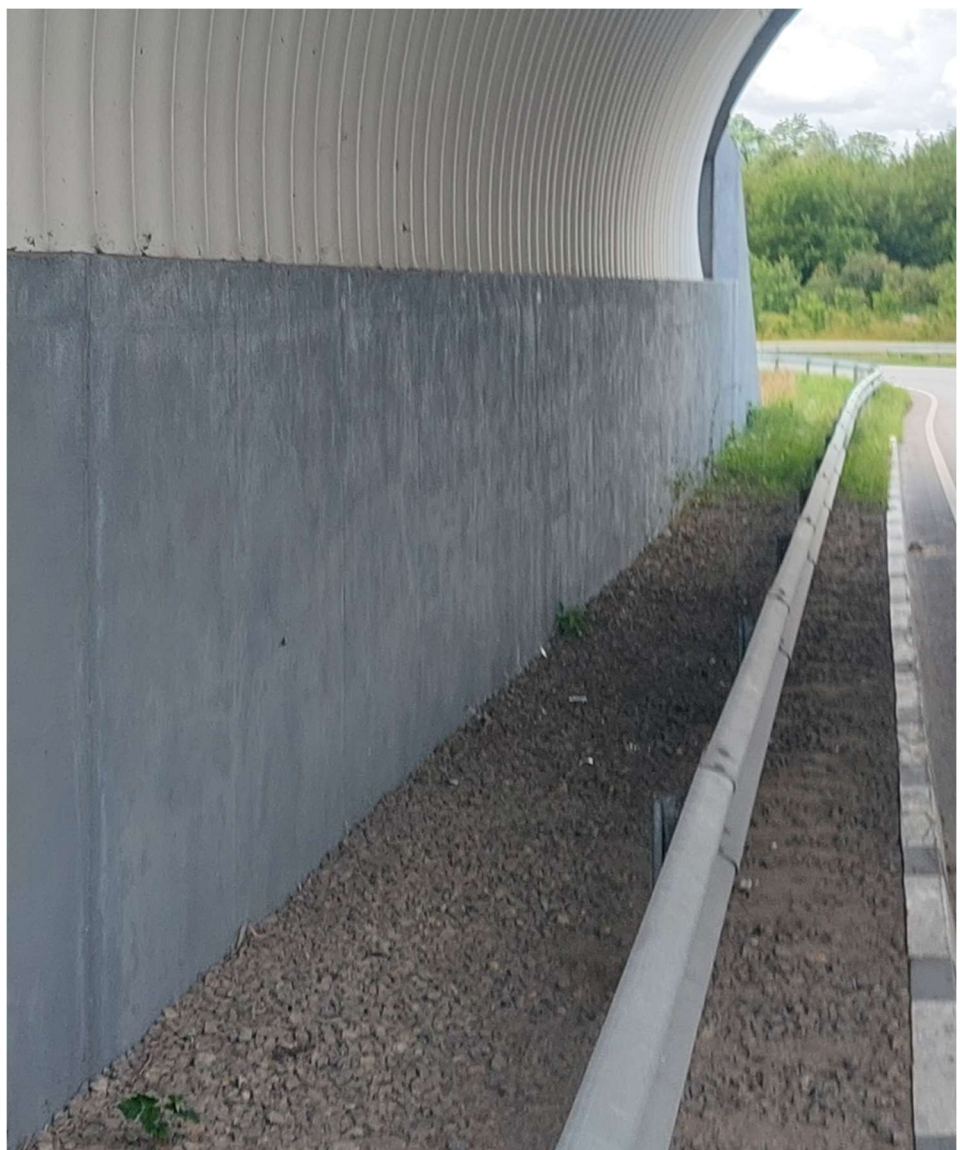
G/b konstrukcijos be žymių pažeidimų, lokaliai sutrūkinėjusi apsauginė danga.

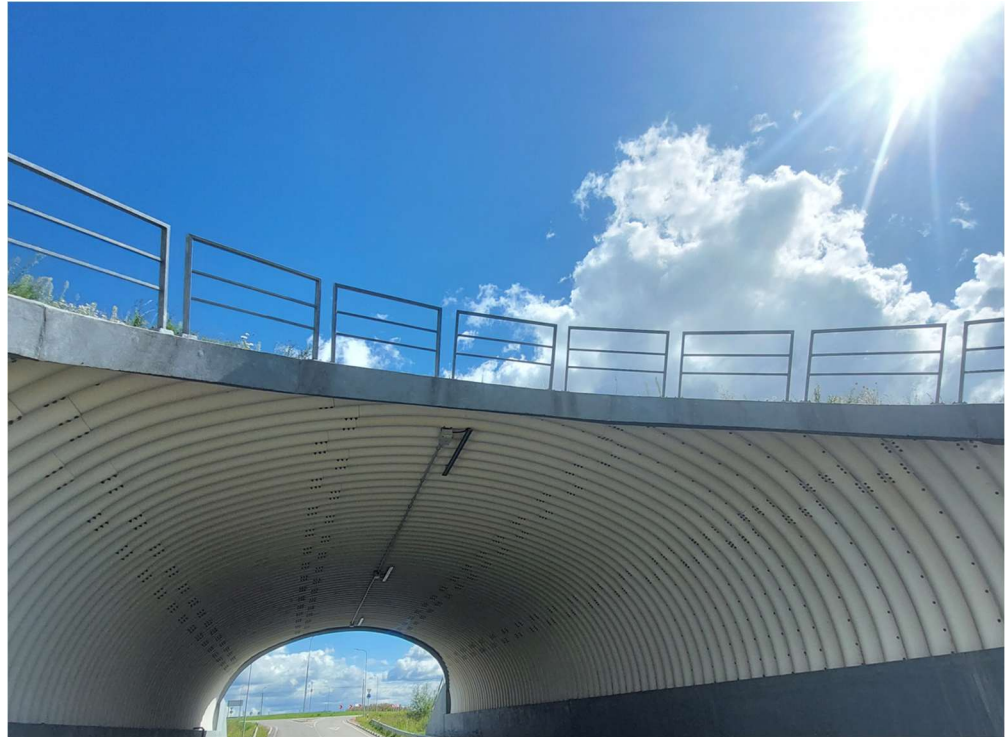
Metalinės gofruotos arkos konstrukcija geros būklės.

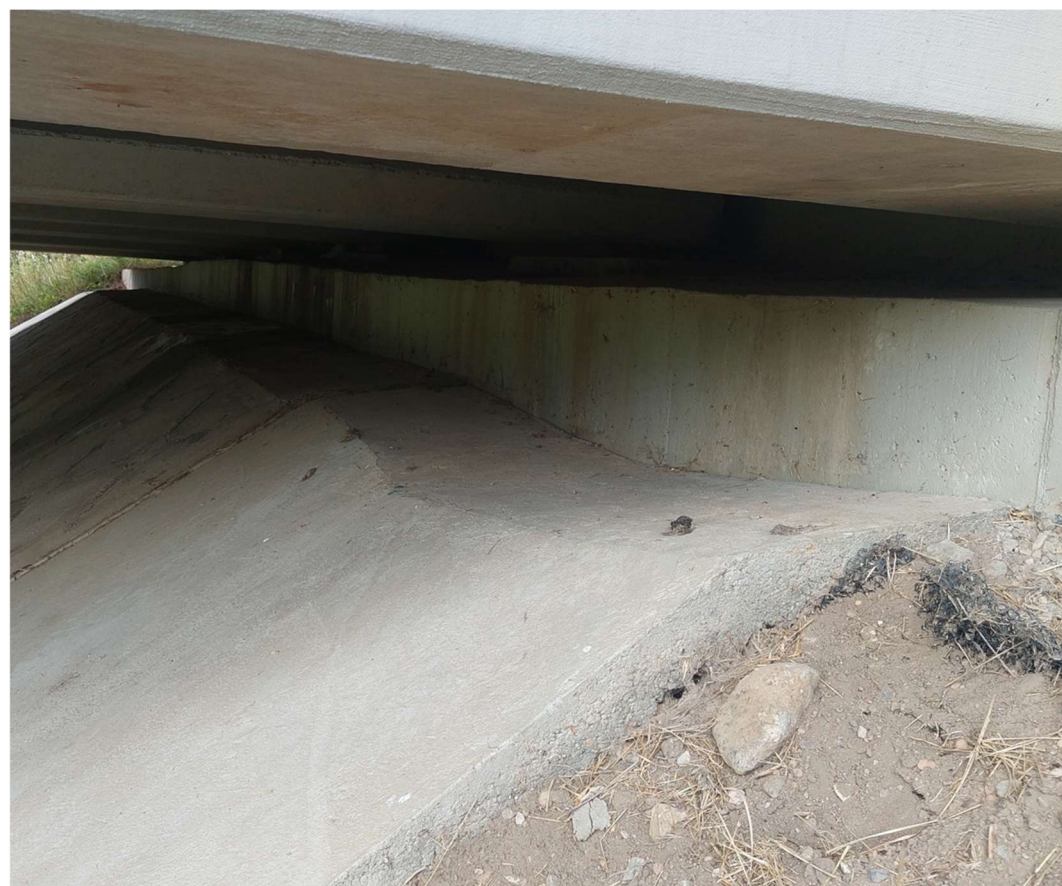
Konstruktivinis elementas	Būklė
Atramos	Kraštinės atramos be žymių pažeidimų.

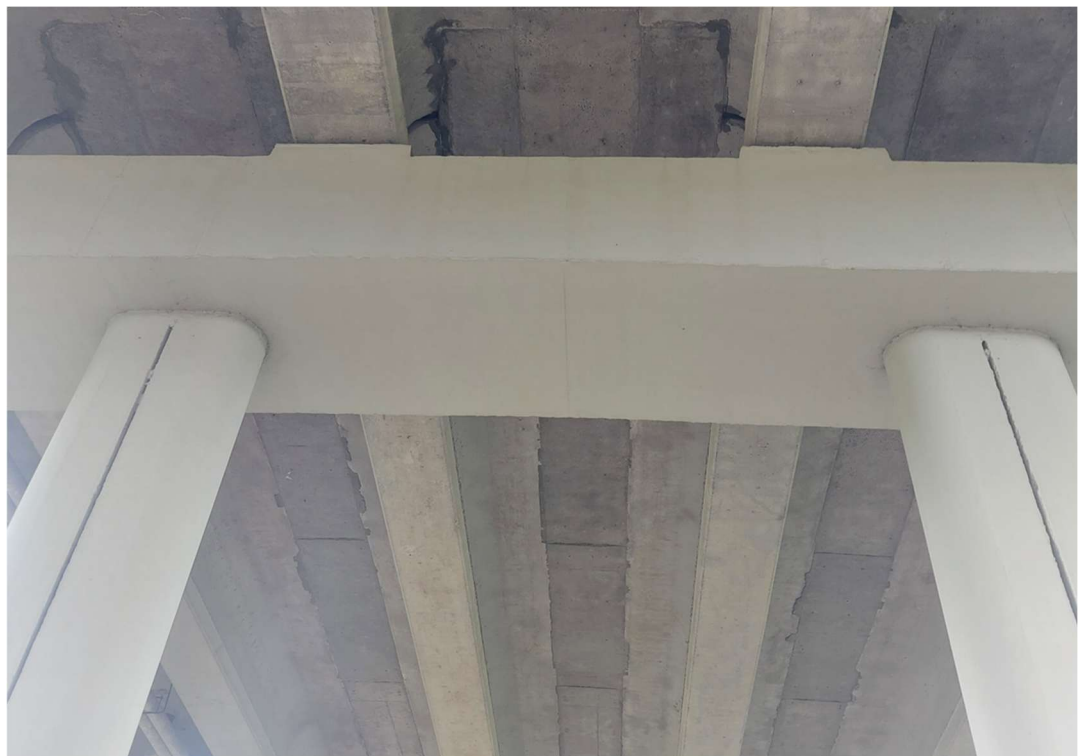
Tarpinės atramos be pažeidimų.

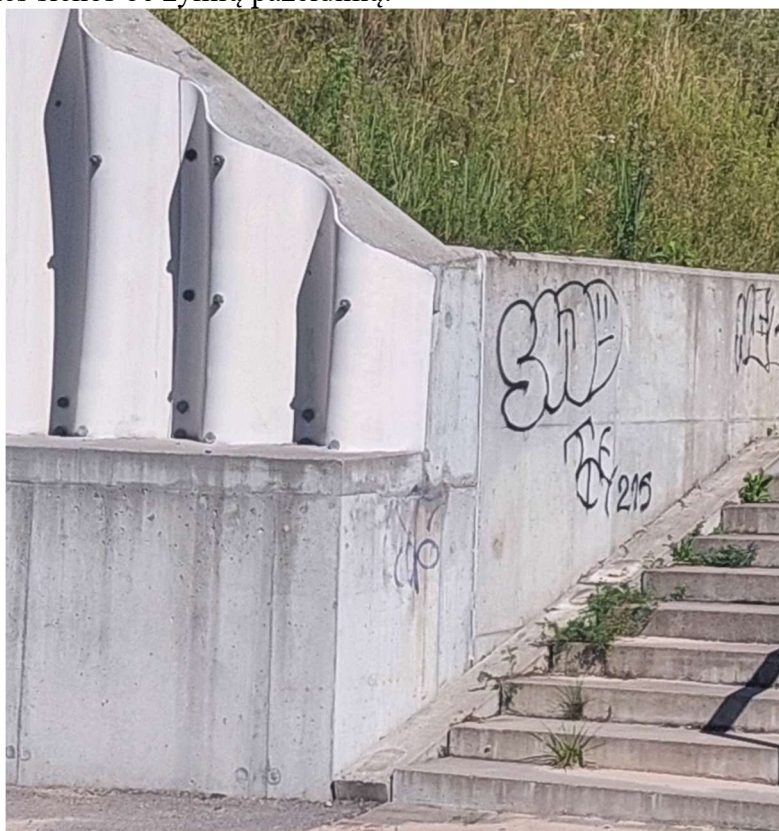
Atraminės sienos be žymių pažeidimų.

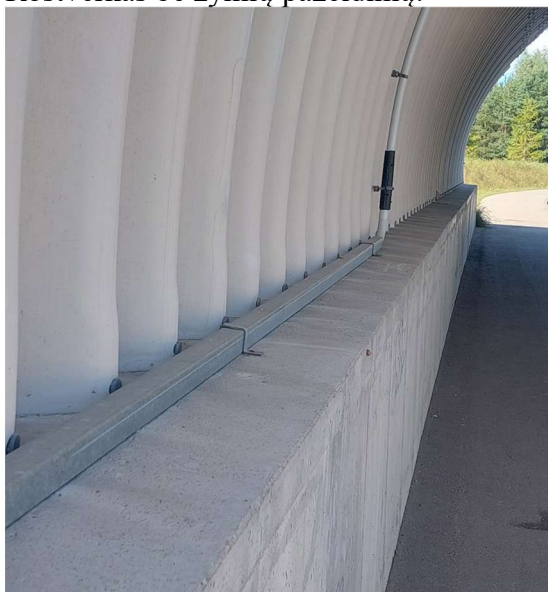
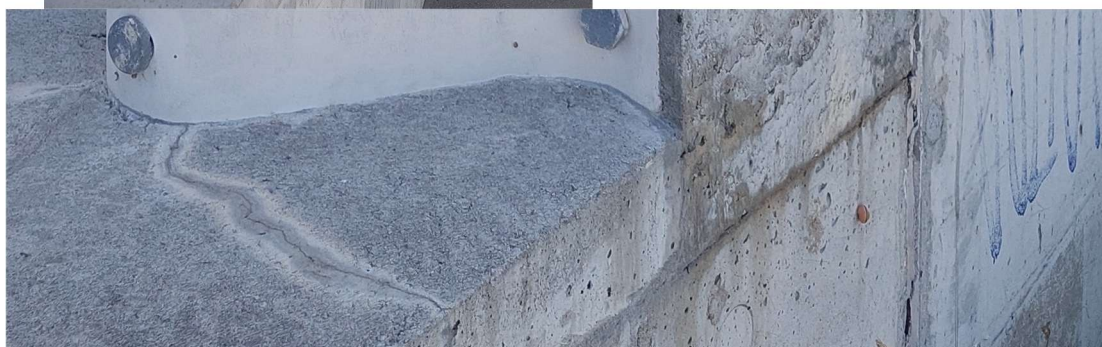
Rostverkas be žymių pažeidimų.

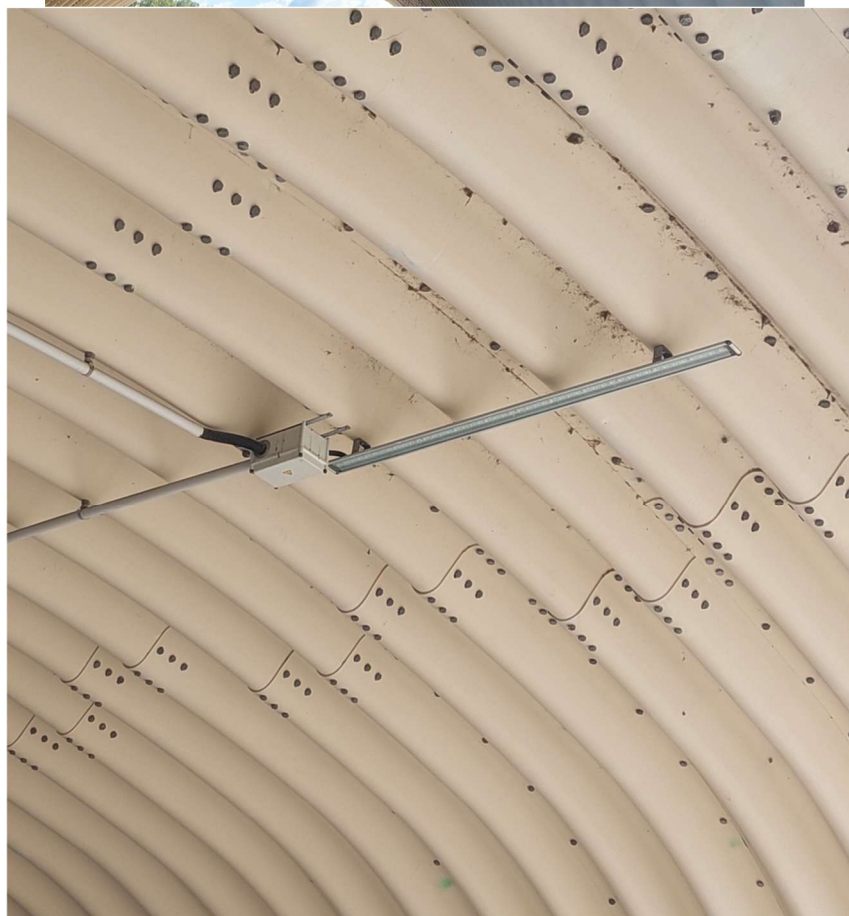
Metalinės gofruotos arkos konstrukcija geros būklės.

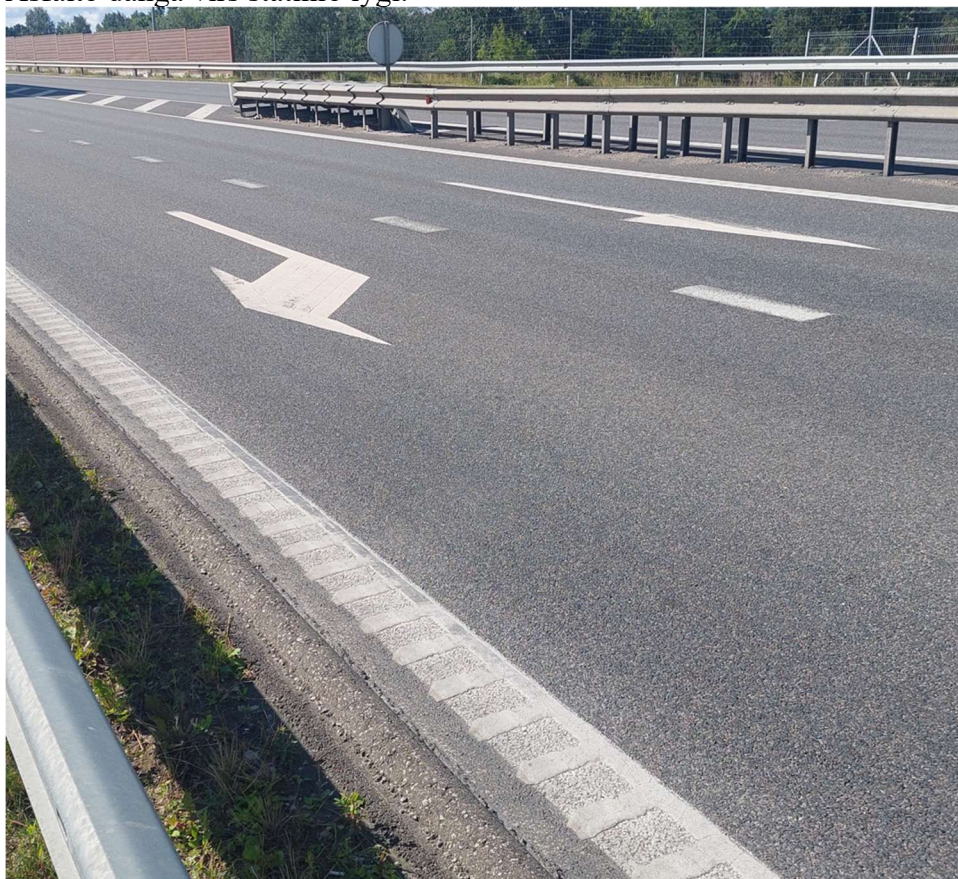
Asfalto danga virš statinio lygi.

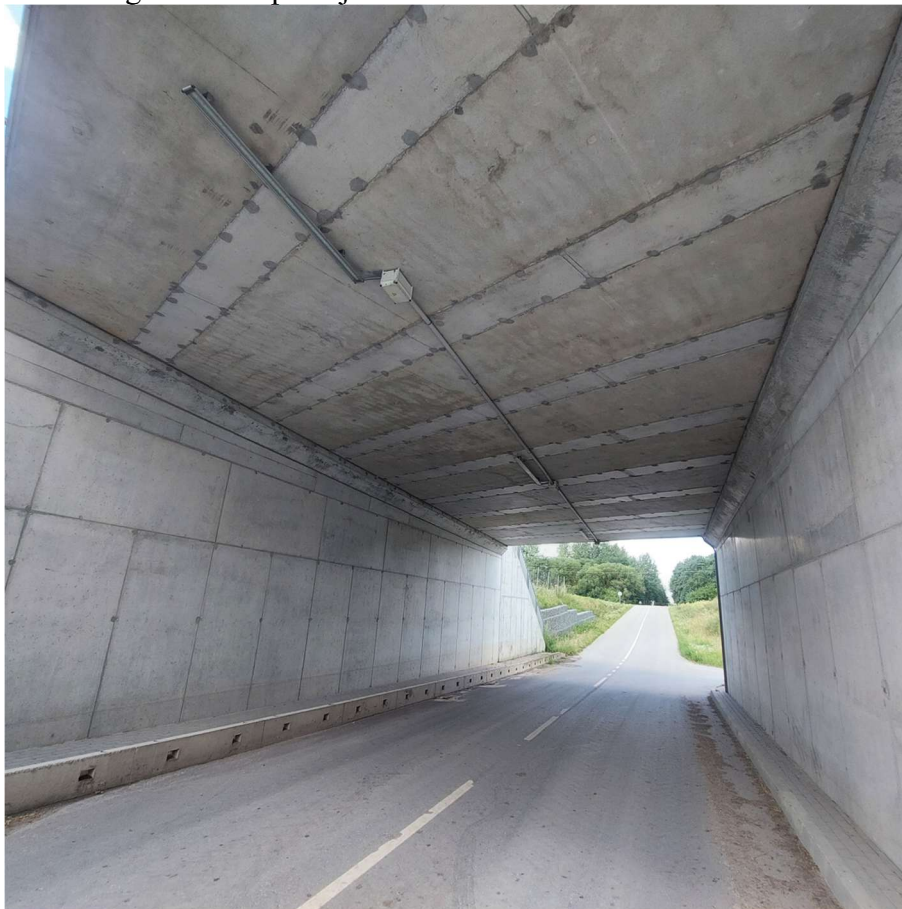
G/b rėmas be žymių pažeidimų, lokaliai matomi įtrūkimai konstrukcijų. Technologinė siūlė apačioje nesandari.

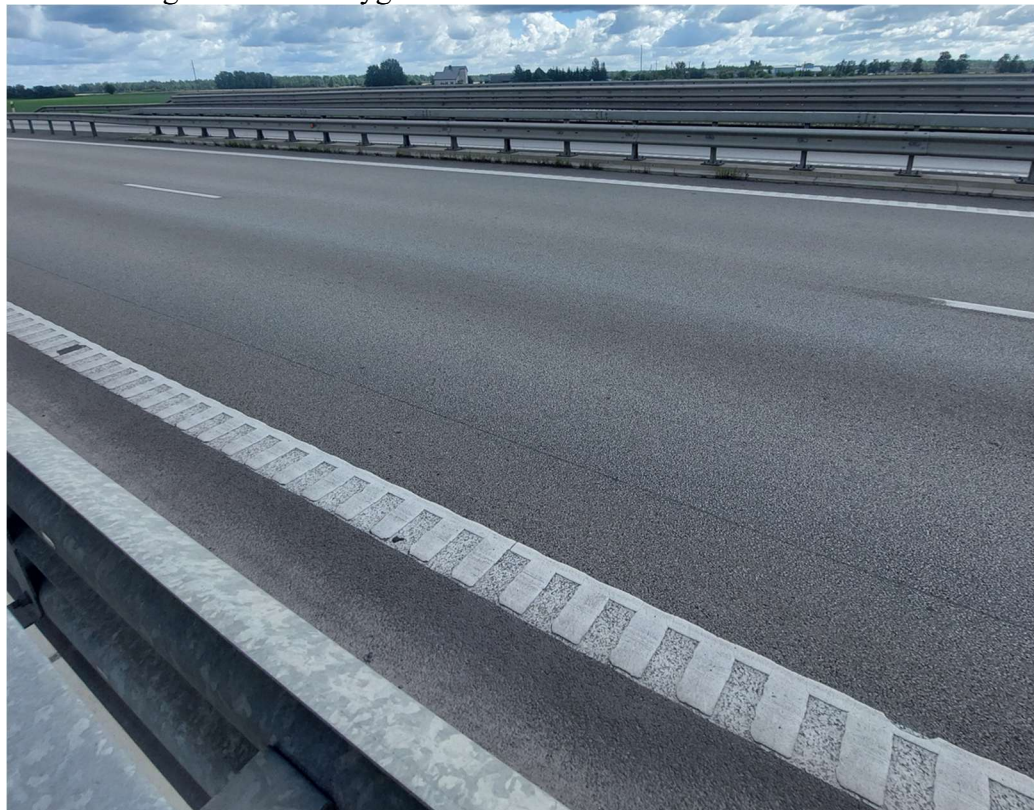
Asfalto danga ant statinio lygi.

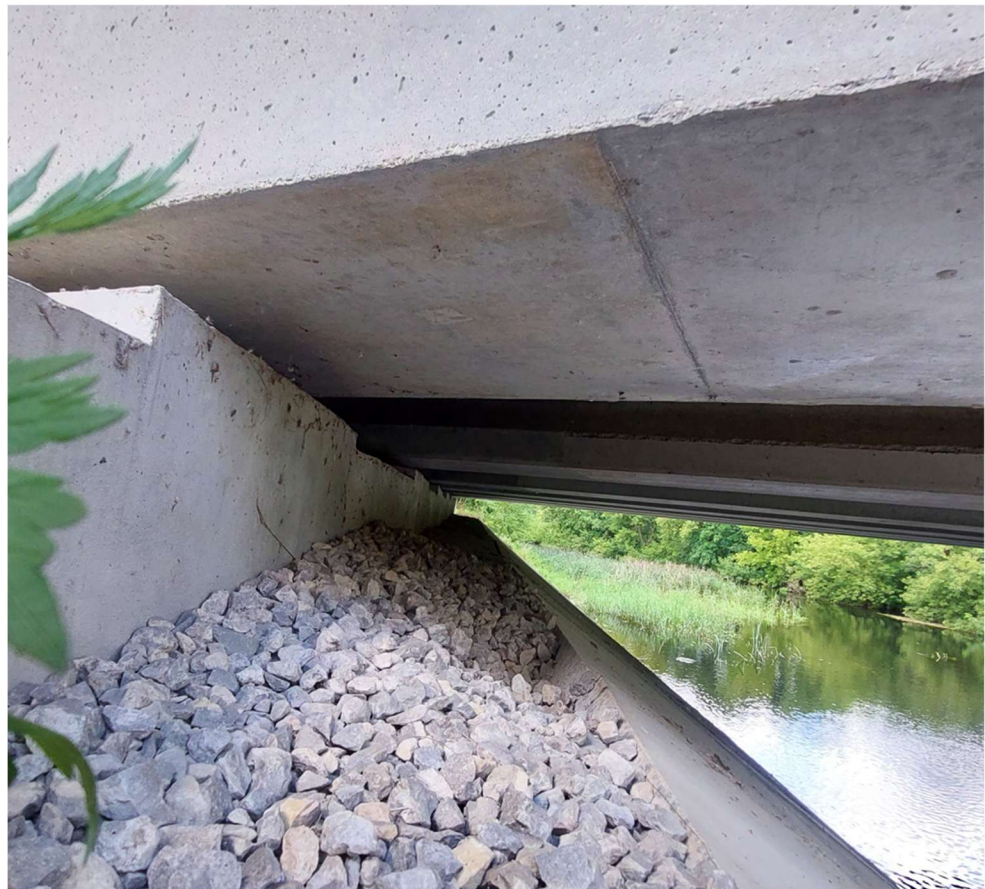
Konstruktinis elementas	Būklė
Atramos	Kraštinės atramos be žymių pažeidimų.

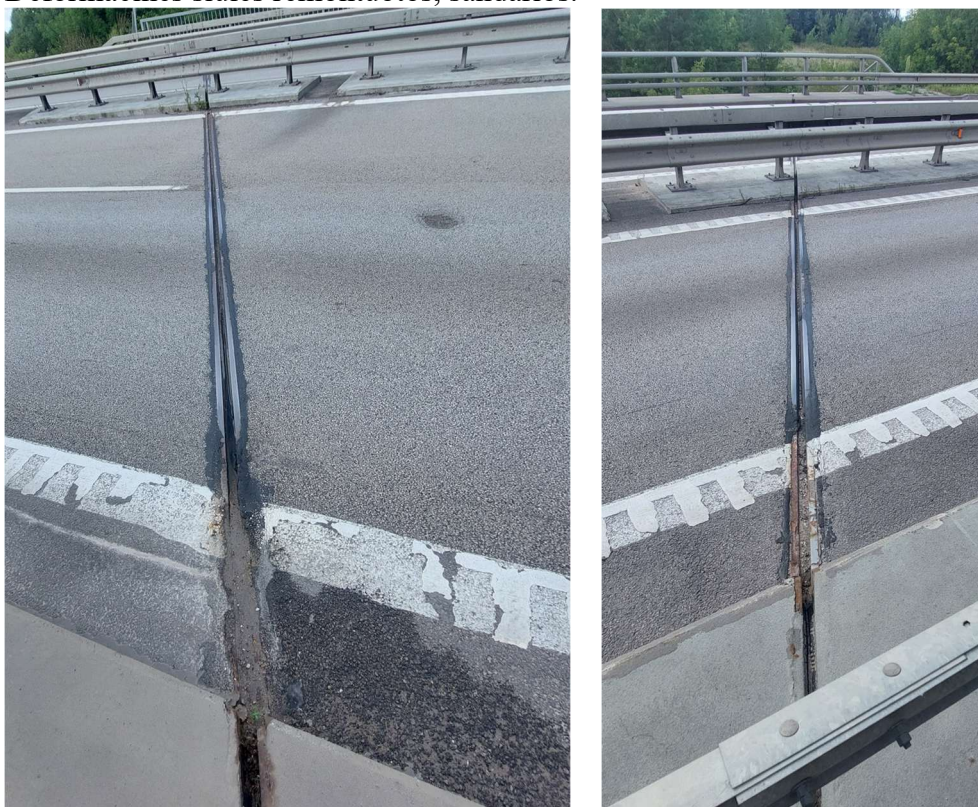
Deformacinės siūlės remontuotos, sandarios.
