TERITORIJŲ PLANAVIMO DOKUMENTO PAVADINIMAS VALSTYBINĖS REIKŠMĖS MAGISTRALINIO KELIO A17 PANEVĖŽIO APLINKKELIO SUSISIEKIMO KOMUNIKACIJŲ INŽINERINĖS INFRASTRUKTŪROS VYSTYMO PLANAS

PASLAUGŲ TEIKĖJAS UAB „TYRENS LIETUVA“

DOKUMENTO PAVADINIMAS ESAMŲ KELIO STATINIŲ (TILTŲ, VIADUKŲ, PRALAUDŲ) BŪKLĖS ANALIZĖ

ESAMŲ KELIO STATINIŲ (TILTŲ, VIADUKŲ, PRALAUDŲ) BŪKLĖS ANALIZĖS ATASKAITA

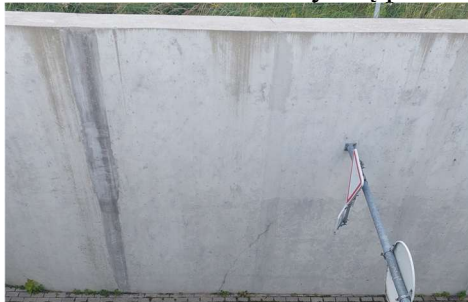
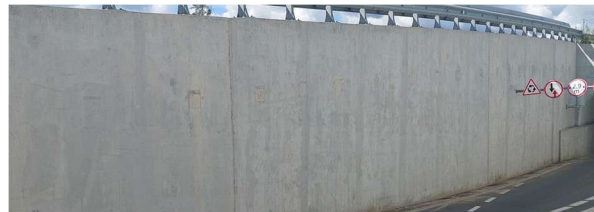
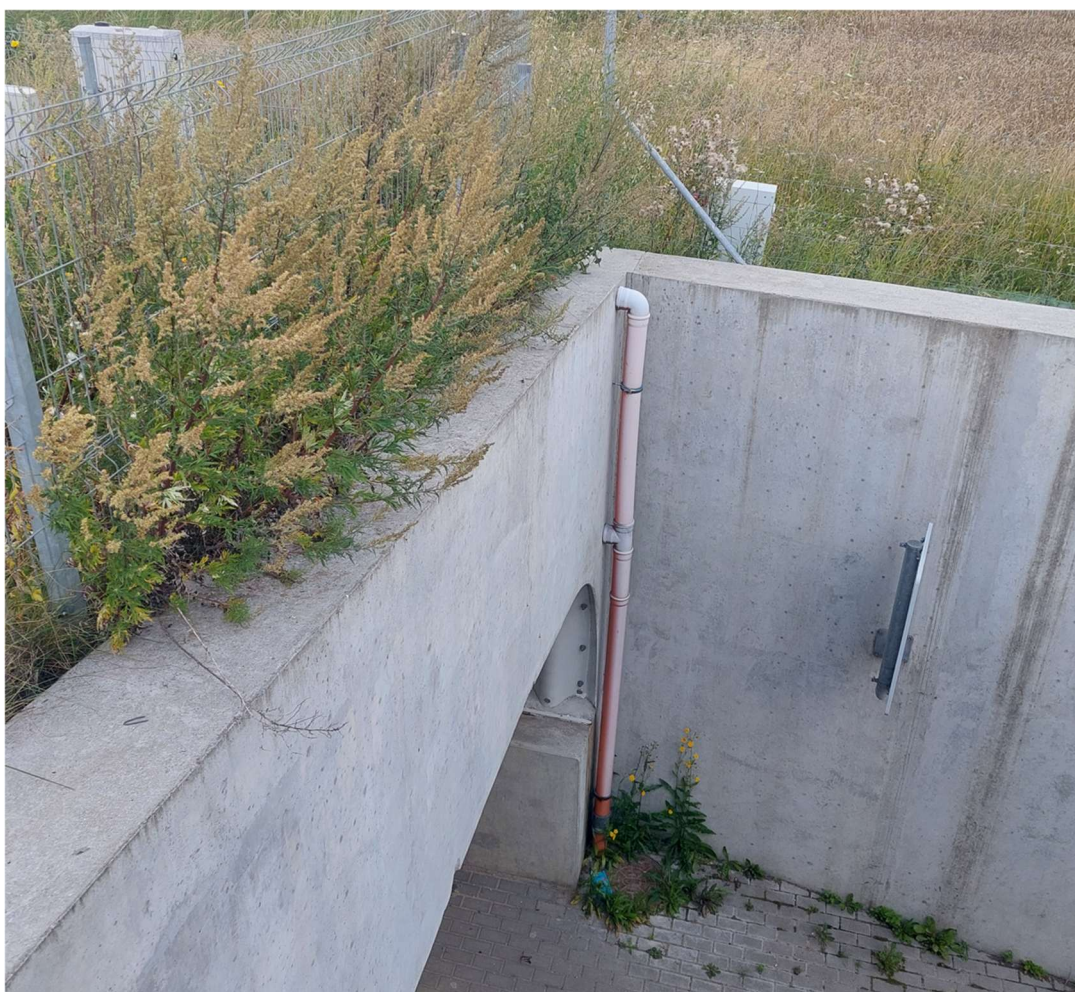
Atraminės sienos be žymių pažeidimų.

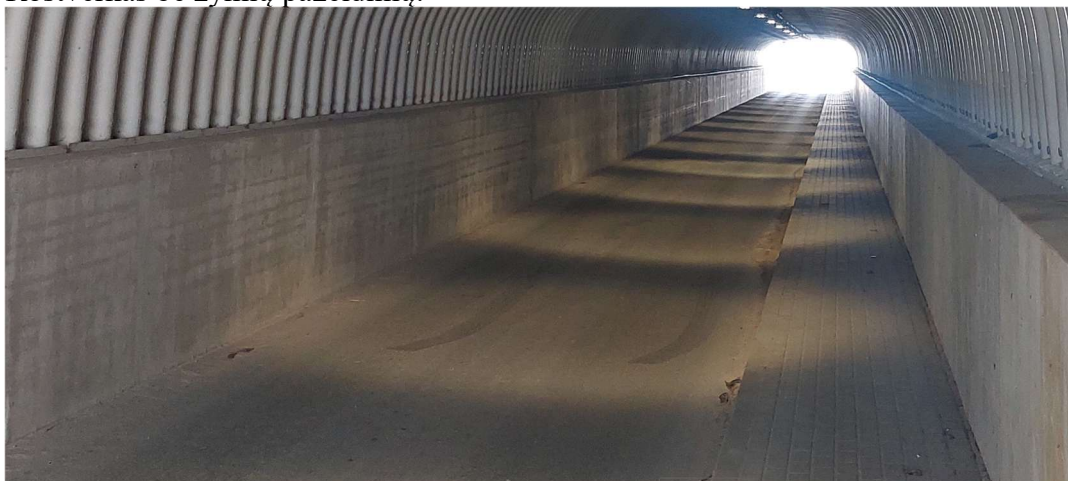
Rostverkas be žymių pažeidimų.

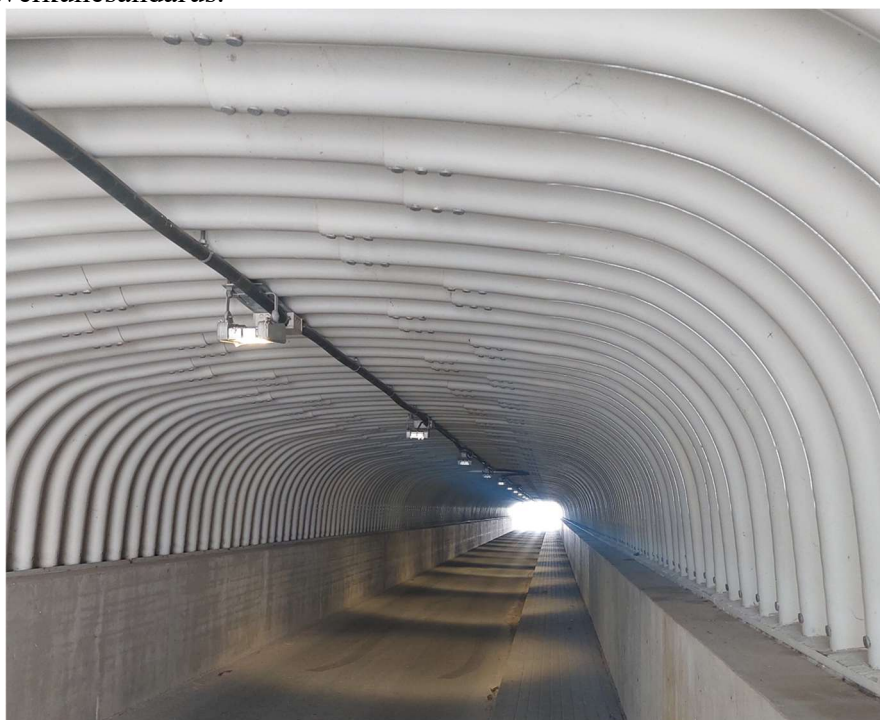
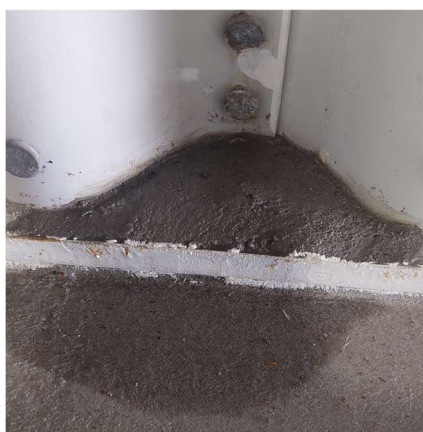
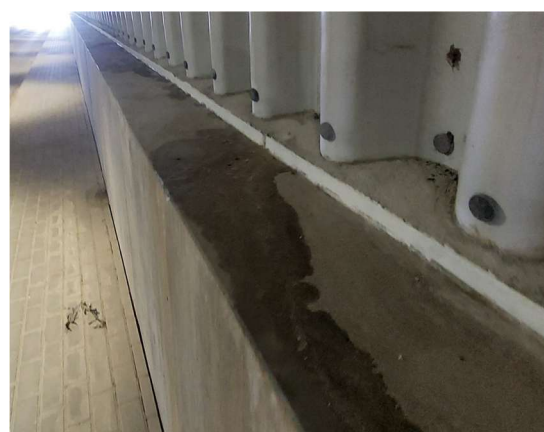
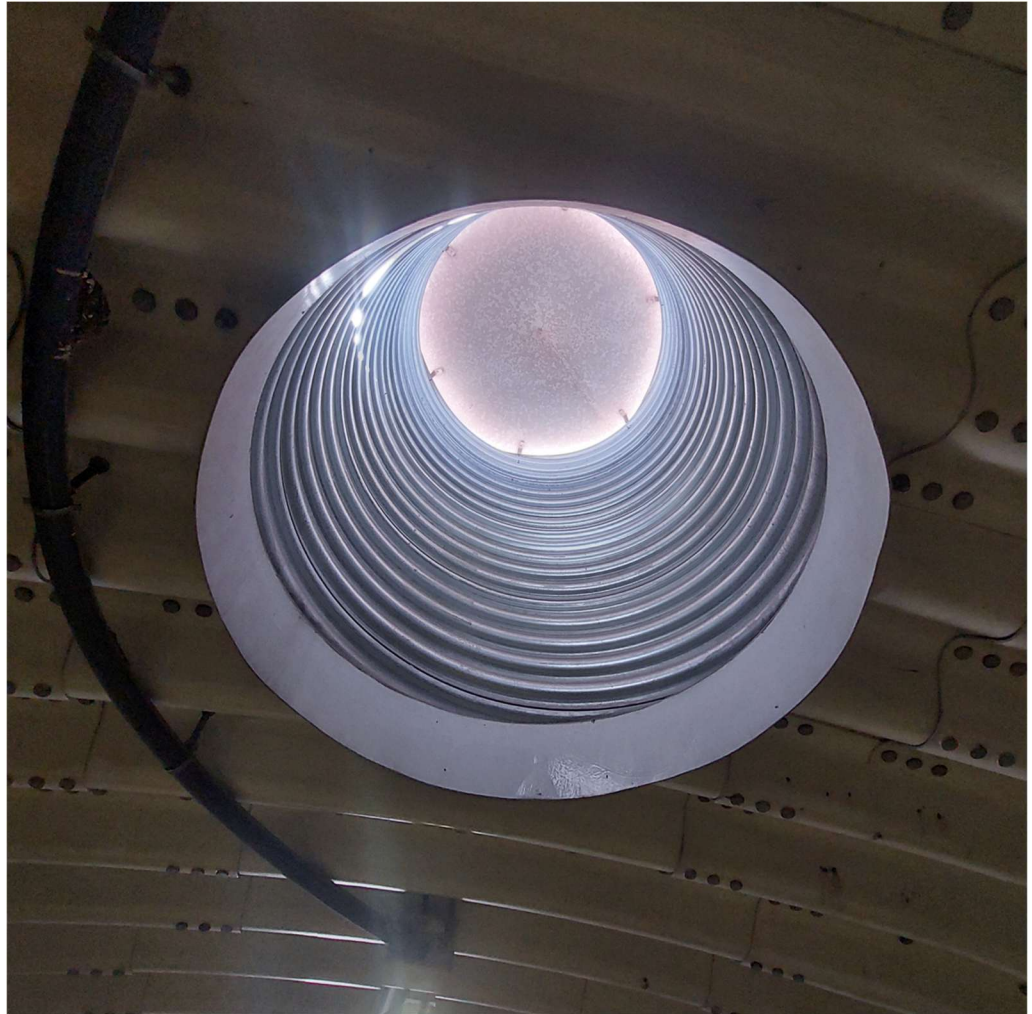
Metalinės gofruotos arkos konstrukcija geros būklės, tačiau sujungimas ties metaline arka ir rostverkunesandarais.
