**LIETUVOS RESPUBLIKOS SUSISIEKIMO MINISTERIJA**  
**JŪRŲ LAIVŲ AVARIJŲ IR INCIDENTŲ TYRIMO VADOVAS**

**JŪRŲ LAIVO AVARIJOS TYRIMO**  
**GALUTINĖ ATASKAITA**  
**2015-11-05 Nr. TA-9**

<b>Laivas</b>	<b>PLUTONAS</b>
<b>Kompanija</b>	<b>UAB „SEIVALAS“</b>
<b>Laivo tipas</b>	<b>Žvejybinis traleris</b>
<b>Registracijos numeris TJO (IMO)</b>	<b>8505422</b>
<b>Įvykio vieta ir data</b>	<b>Barenco jūra 2015 m. balandžio 26 d.</b>
<b>Įvykio registracijos numeriai:</b>	
<b>TAITS jūrų laivų avarijų registro Nr.</b>	<b>4-TAITS-2015</b>
<b>EMSA (EMCIP) duomenų bazės Nr.</b>	<b>1557/2015</b>
<b>TJO (IMO) GISIS duomenų bazės Nr.</b>	<b>C0009653</b>

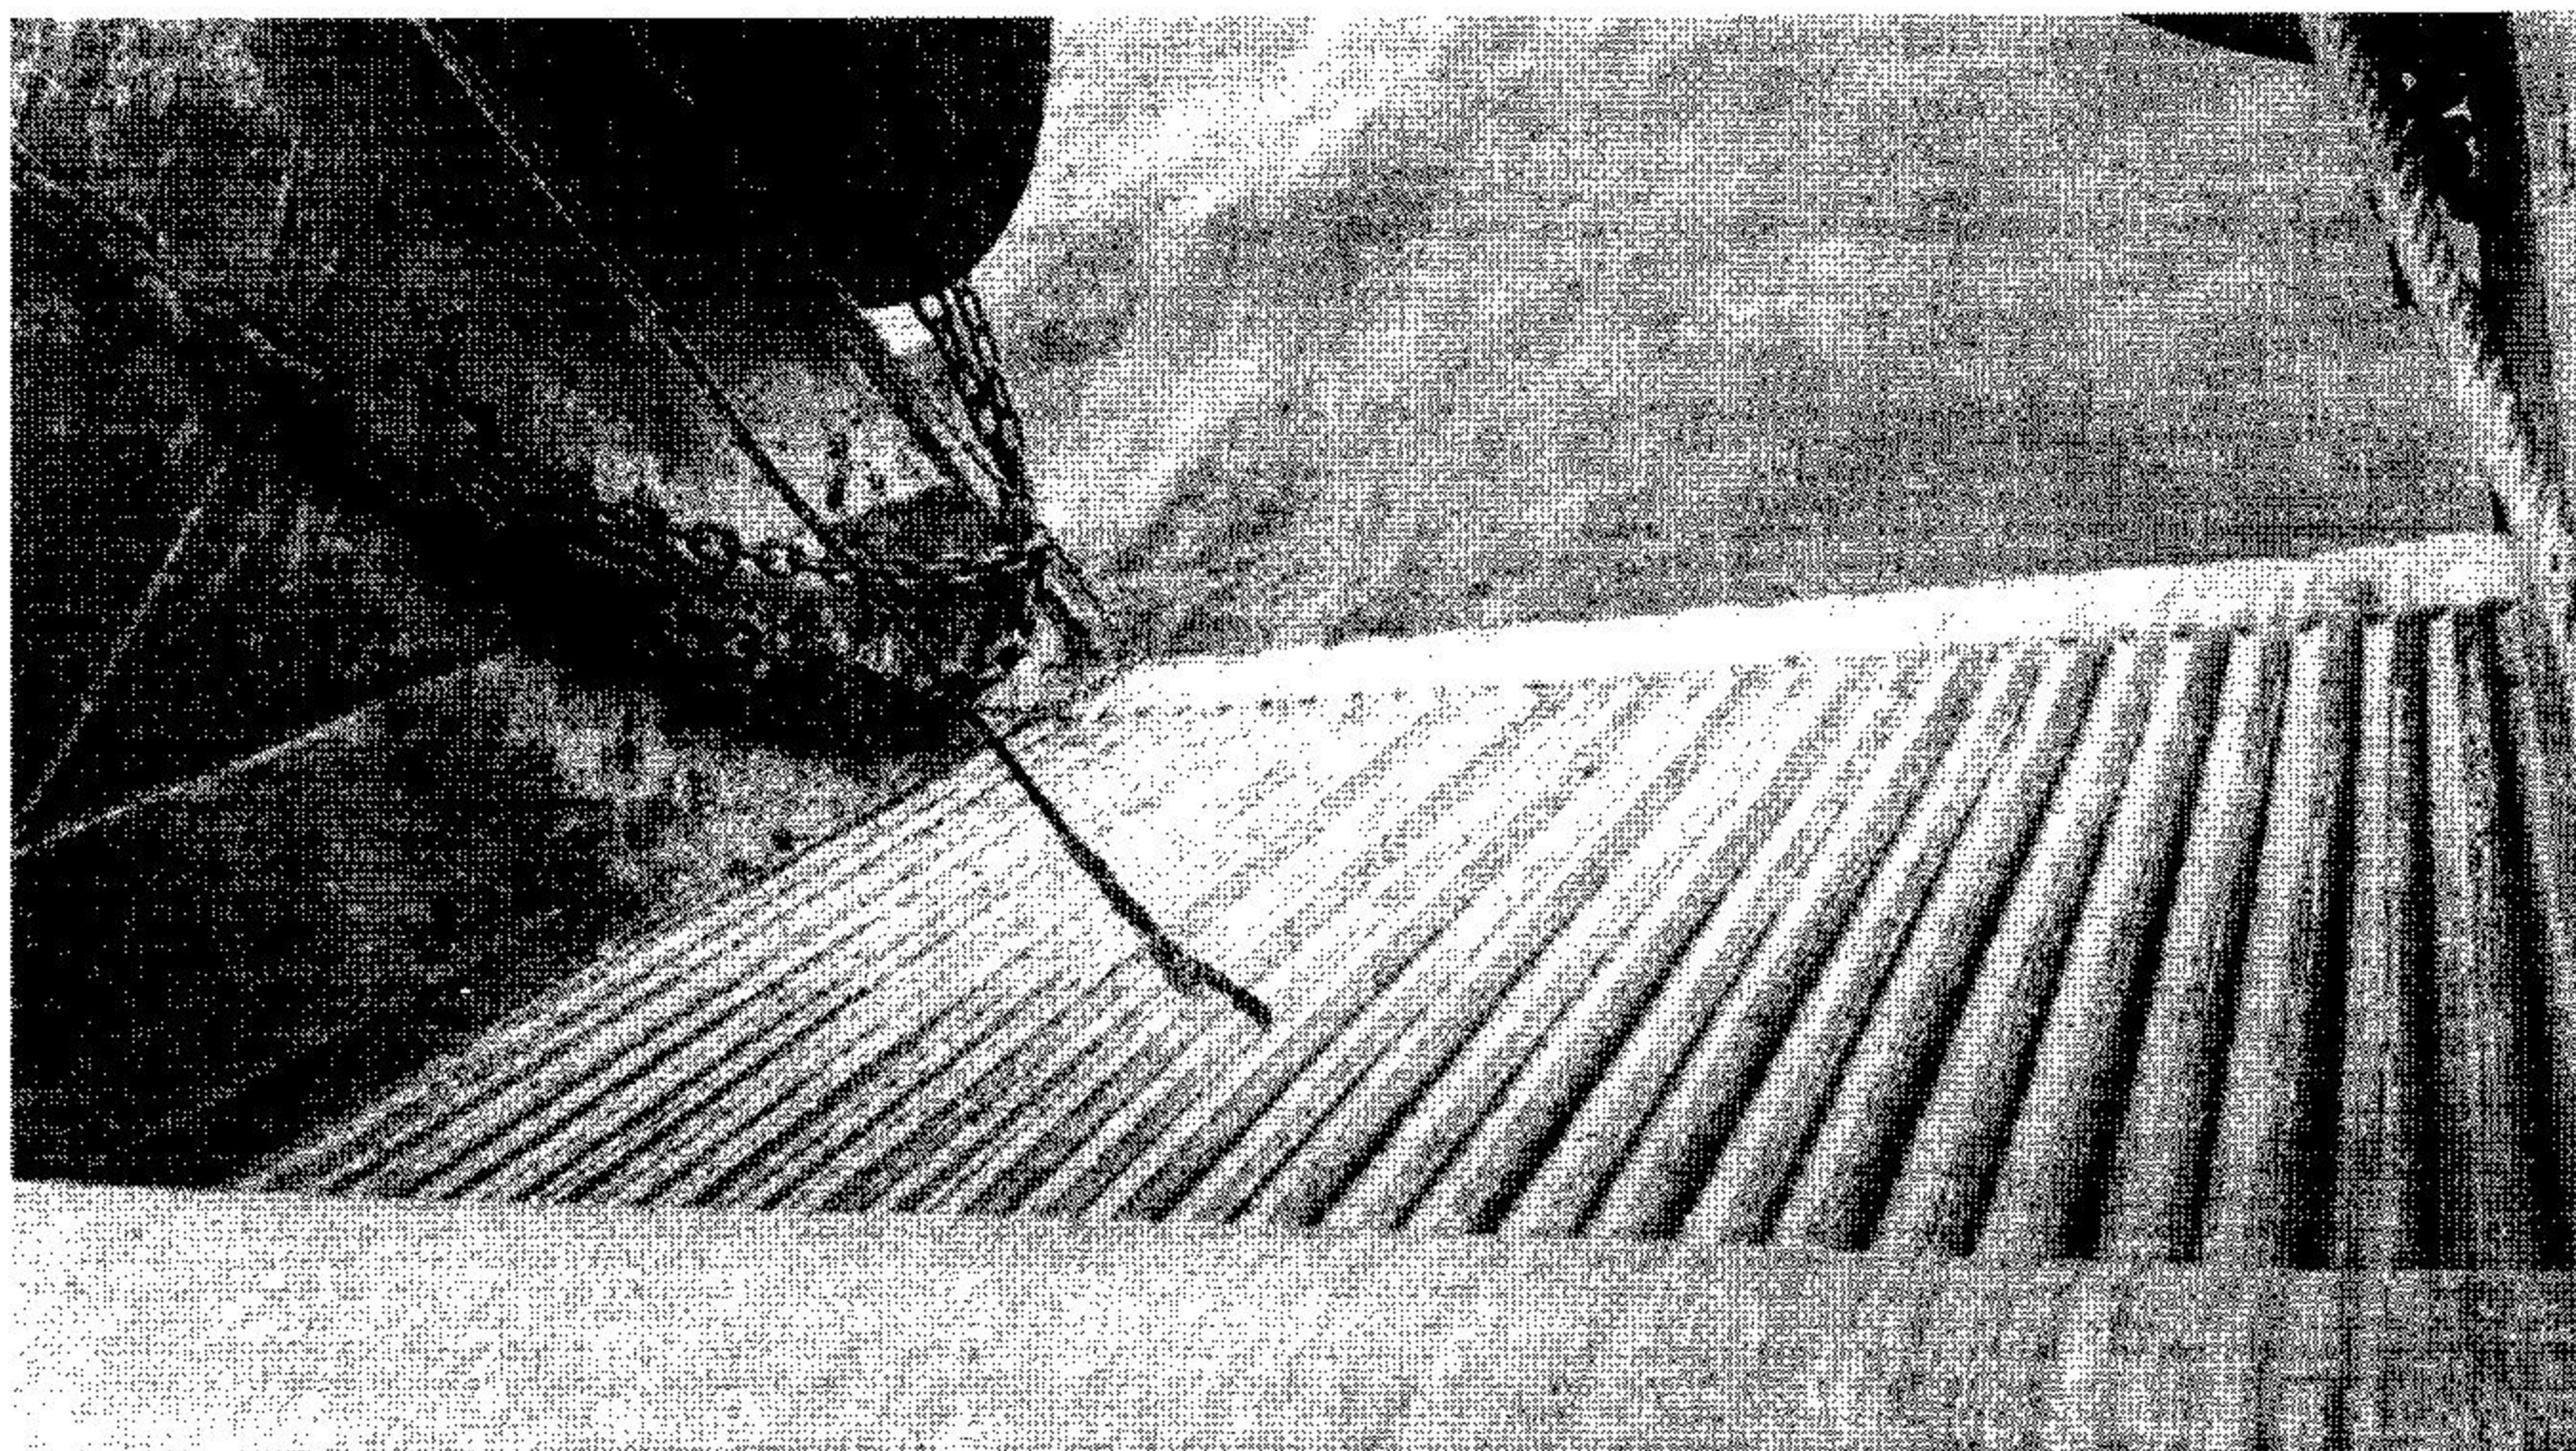
3 pav. Parodytas slipas, kuriuo žmogus išslydo į vandenį.

Žmonės denyje dirbo be saugos diržų ir neprisisegę saugos diržų prie saugos lynų, kurie turėjo būti nutiesti denyje, arba saugos kilpų, kurios turėjo būti prie darbo su tralo lentomis vietų. Jeigu būtų naudojami saugos diržai, tai žmogus manytina, paslydęs nebūtų iškritęs į laivo slipą ir galiausiai nuslydęs juo į vandenį.

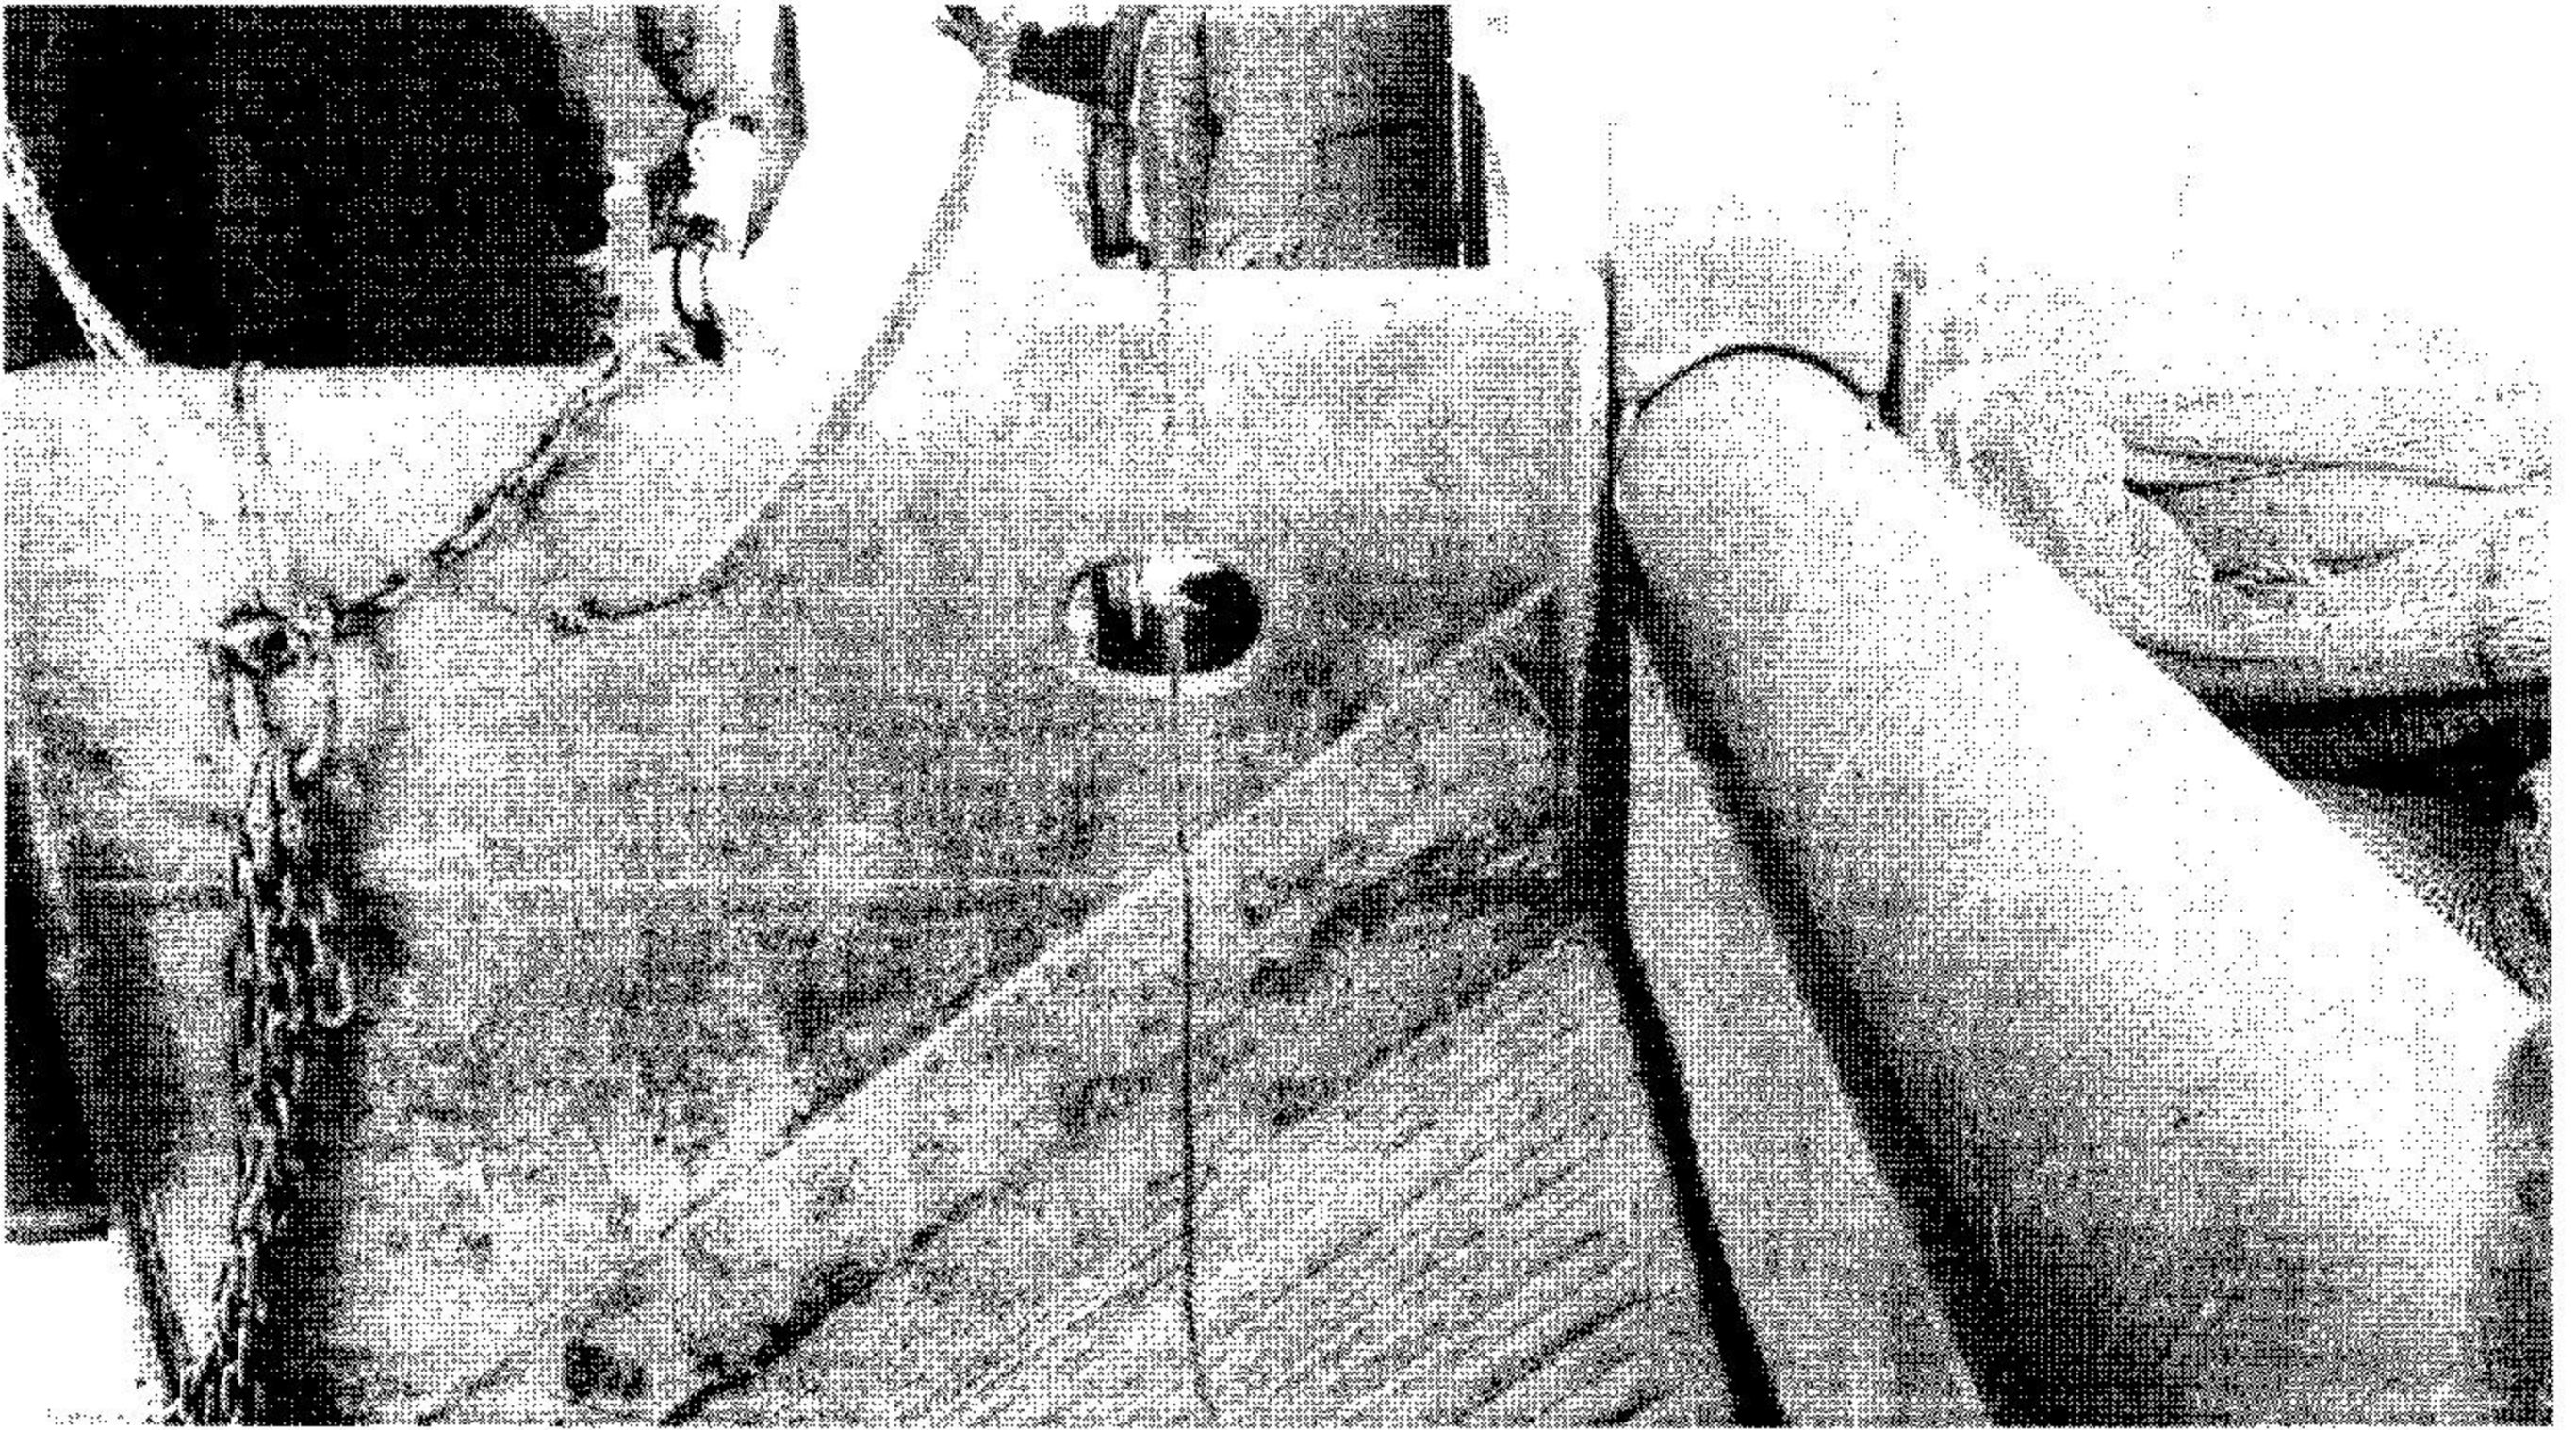
**C priedėlis.** Žmogaus kritimo vieta į laivo slipą.

Jūreivio kritimo į vandenį priežastis– darbo saugos taisyklių žvejybiniame laive nesilaikymas atliekant denio darbus audros metu.
