TERITORIJŲ PLANAVIMO DOKUMENTO PAVADINIMAS VALSTYBINĖS REIKŠMĖS MAGISTRALINIO KELIO A17 PANEVĖŽIO APLINKKELIO SUSISIEKIMO KOMUNIKACIJŲ INŽINERINĖS INFRASTRUKTŪROS VYSTYMO PLANAS

PASLAUGŲ TEIKĖJAS UAB „TYRENS LIETUVA“

DOKUMENTO PAVADINIMAS ESAMŲ KELIO STATINIŲ (TILTŲ, VIADUKŲ, PRALAUDŲ) BŪKLĖS ANALIZĖ

ESAMŲ KELIO STATINIŲ (TILTŲ, VIADUKŲ, PRALAUDŲ) BŪKLĖS ANALIZĖS ATASKAITA

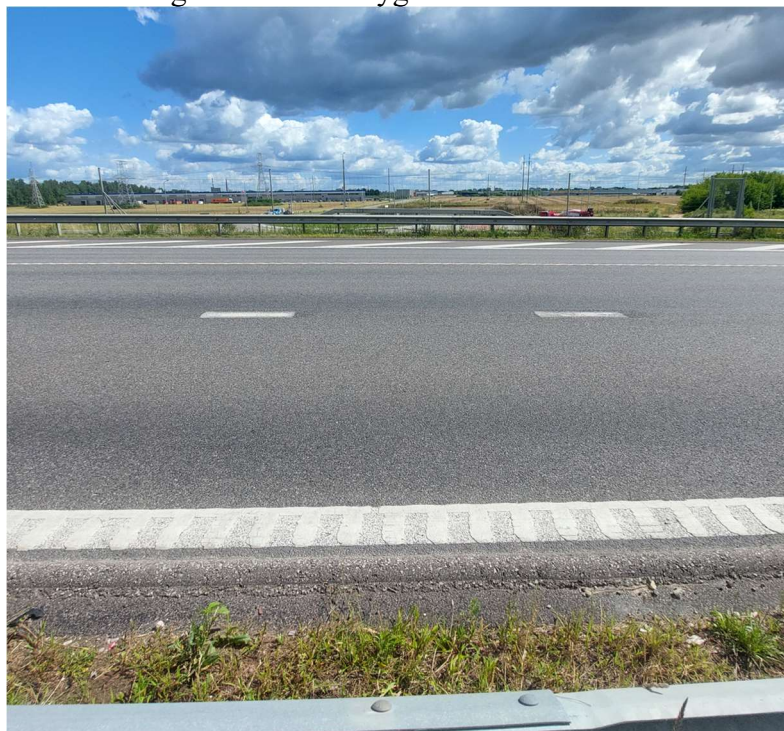
Asfalto danga virš statinio lygi.
