TERITORIJŲ PLANAVIMO DOKUMENTO PAVADINIMAS VALSTYBINĖS REIKŠMĖS MAGISTRALINIO KELIO A17 PANEVĖŽIO APLINKKELIO SUSISIEKIMO KOMUNIKACIJŲ INŽINERINĖS INFRASTRUKTŪROS VYSTYMO PLANAS

PASLAUGŲ TEIKĖJAS UAB „TYRENS LIETUVA“

DOKUMENTO PAVADINIMAS ESAMŲ KELIO STATINIŲ (TILTŲ, VIADUKŲ, PRALAUDŲ) BŪKLĖS ANALIZĖ

ESAMŲ KELIO STATINIŲ (TILTŲ, VIADUKŲ, PRALAUDŲ) BŪKLĖS ANALIZĖS ATASKAITA

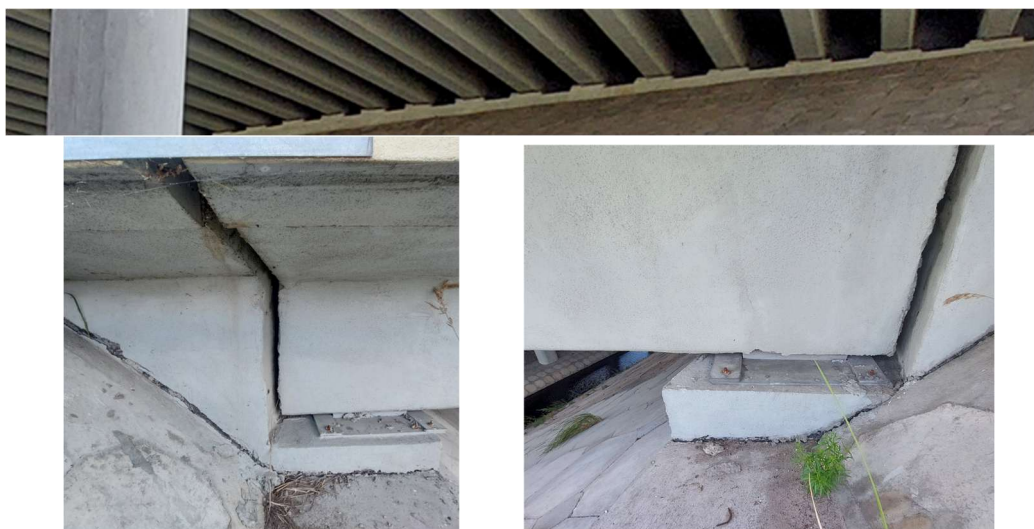
Kraštinės atramos suremontuotas, be pažeidimų.

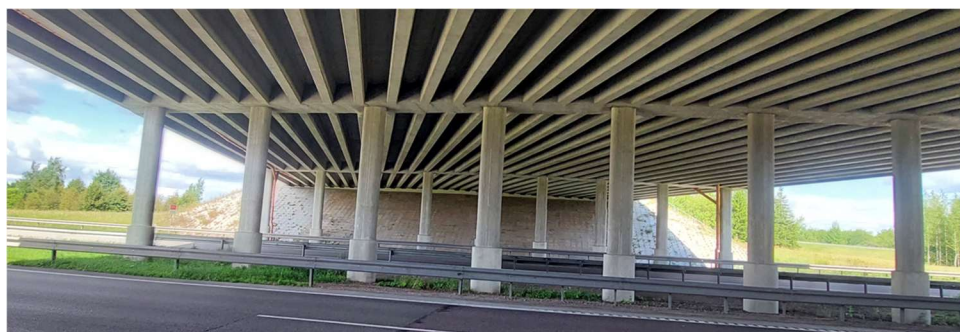
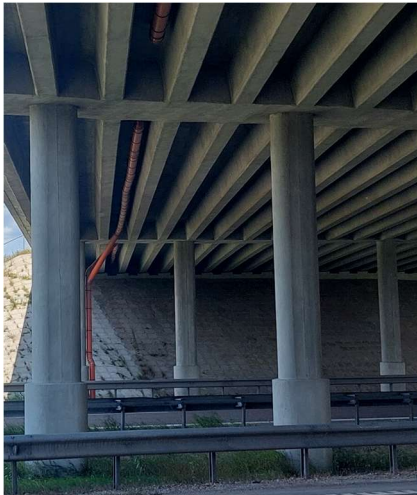
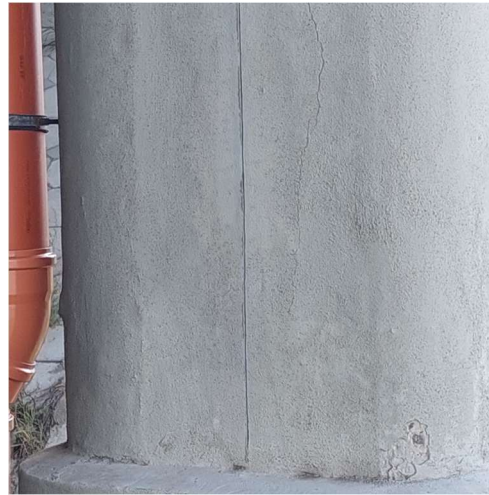
Tarpinės atramos suremontuotos, be žymių pažeidimų tik matoti lokalūs remontinio betono sluoksnio įtrūkimai.

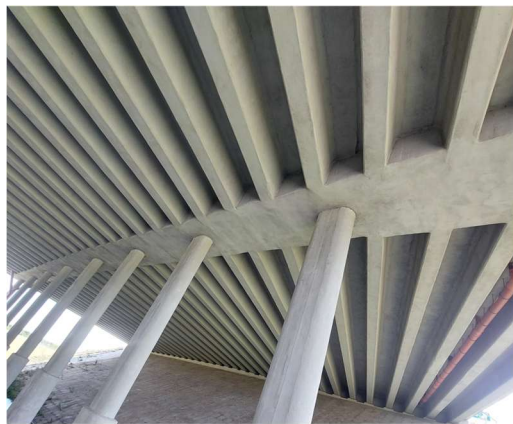
Perdanga suremontuota be pažeidimų.

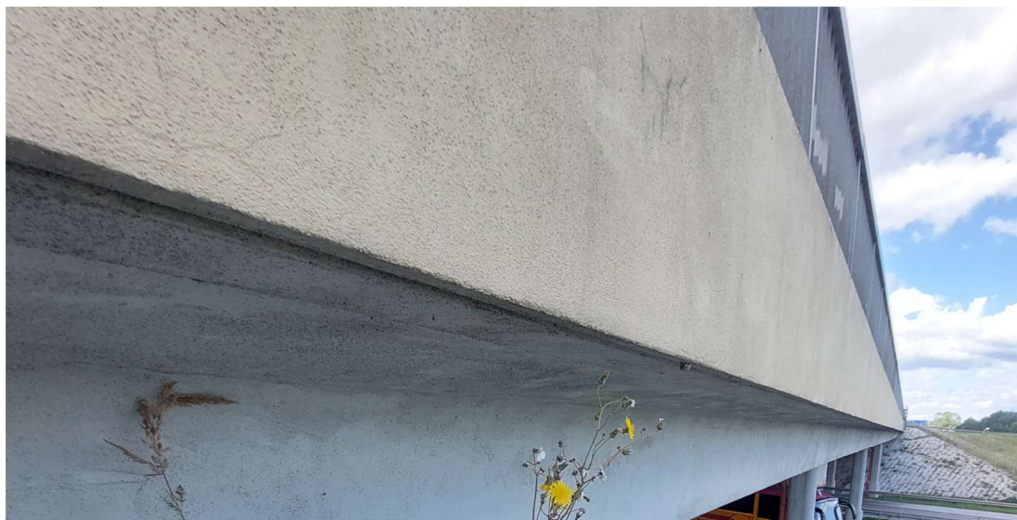
Turėklų blokai suremontuoti, dangos nežymūs lokalūs įtrūkimai.

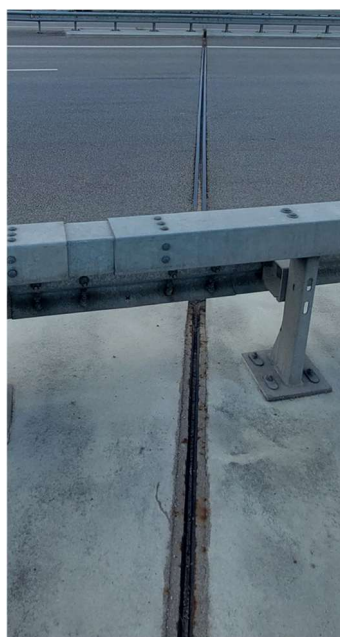
Deformacinės siūlės tvarkingos.

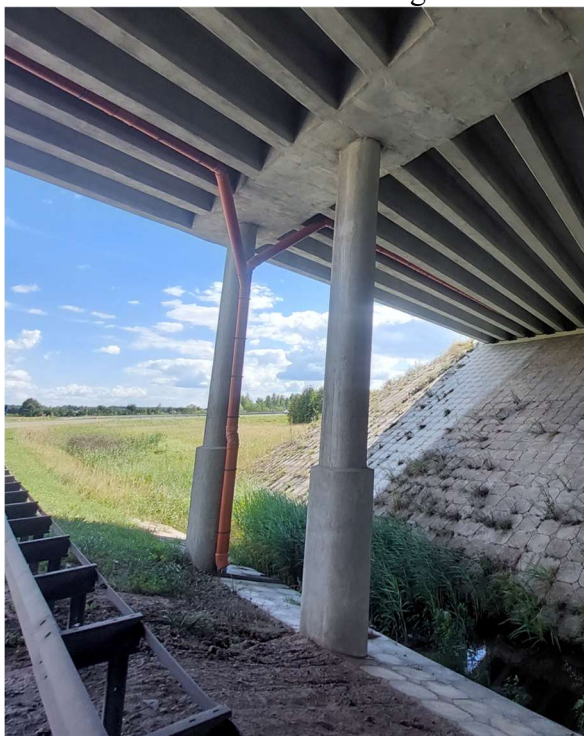
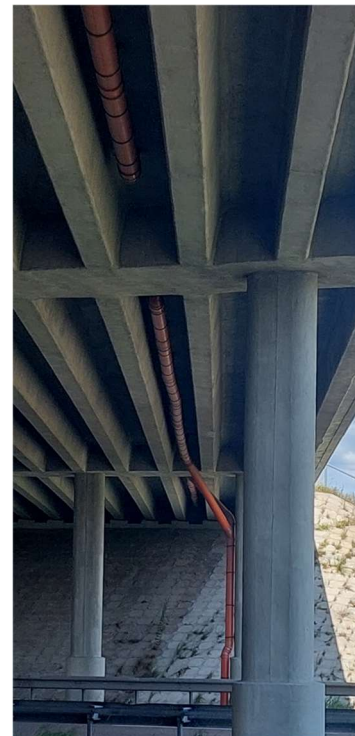
Lietaus nuvedimo sistema tvarkinga.

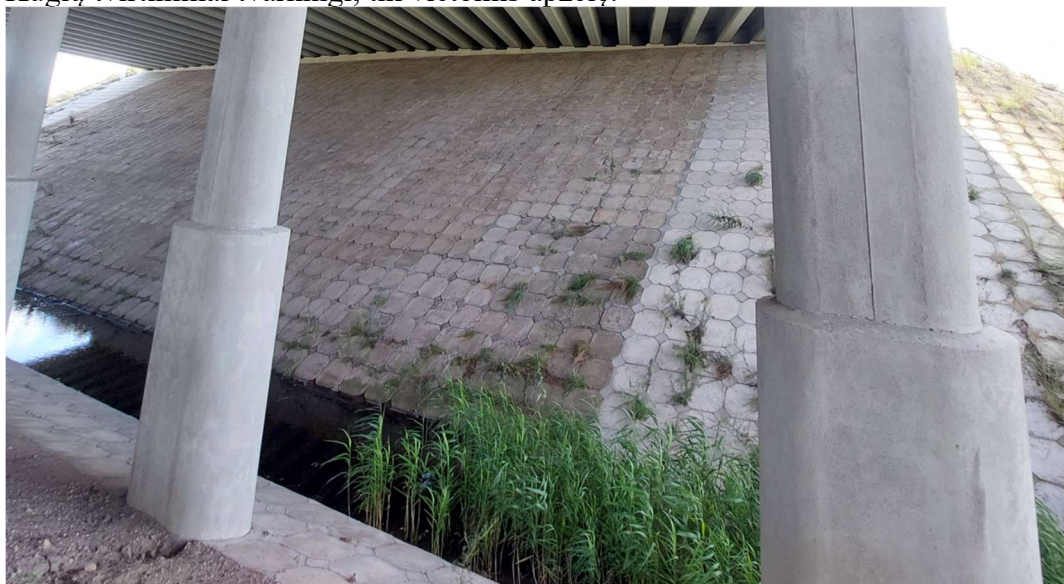
Kūgių tvirtinimai tvarkingi, tik vietomis apžėlę.

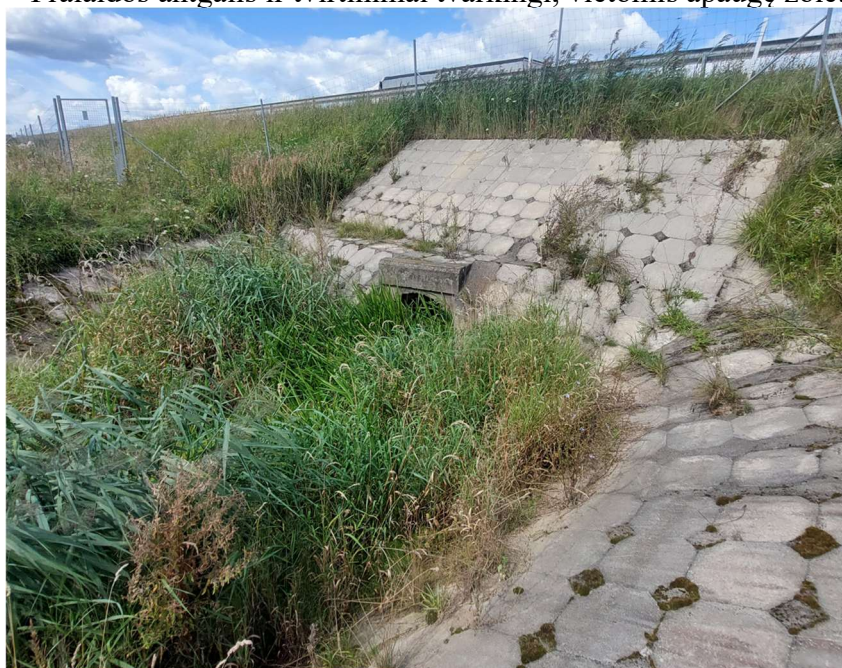
Pralaidos antgalis ir tvirtinimai tvarkingi, vietomis apaugę žole.

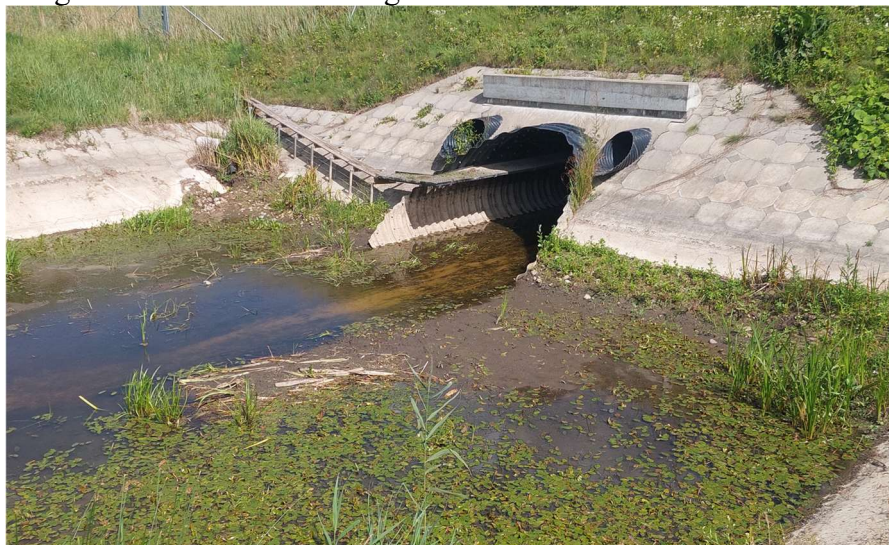
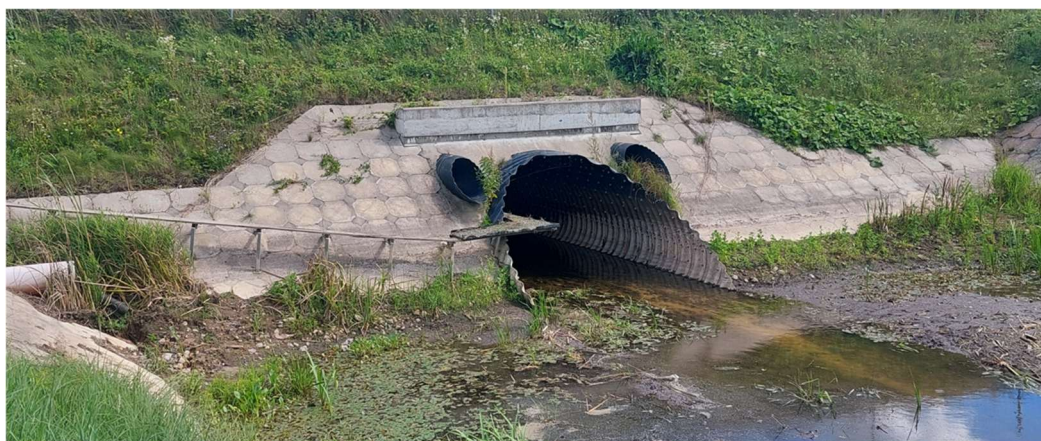
Konstrukcija Antgalis ir tvirtinimai tvarkingi

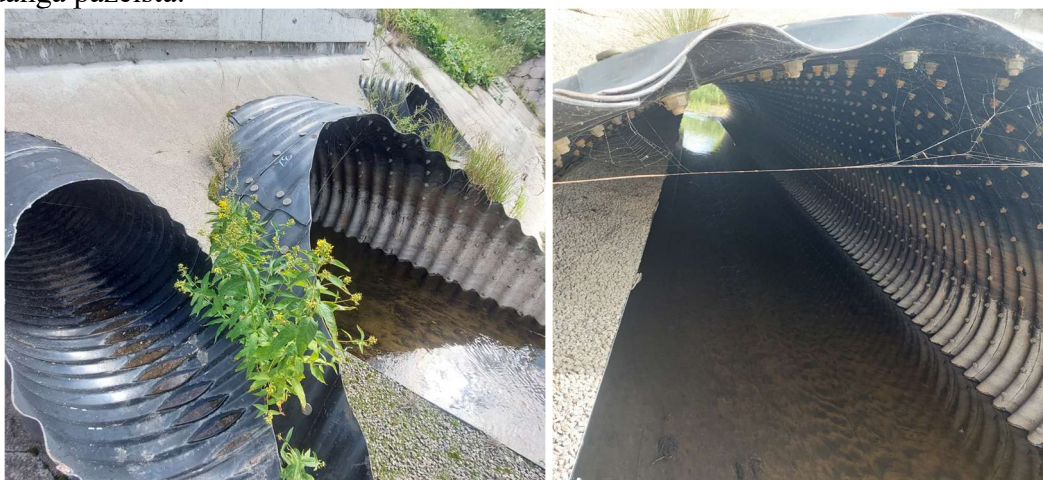
Metalinės gofruotos pralaidos tvarkingos, kai kurių tvirtinimo elementų cinko danga pažeista.

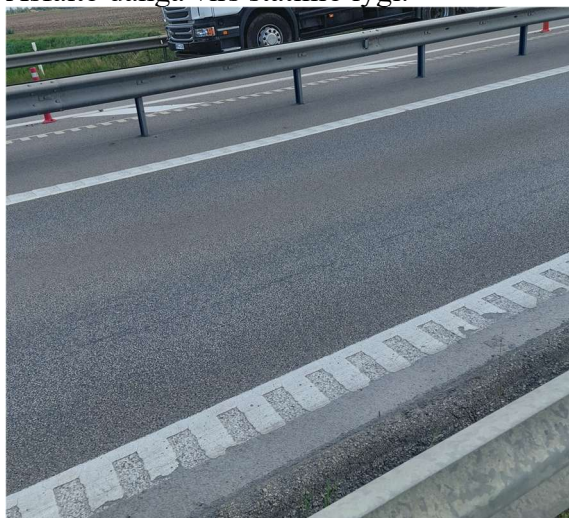
Asfalto danga virš statinio lygi.

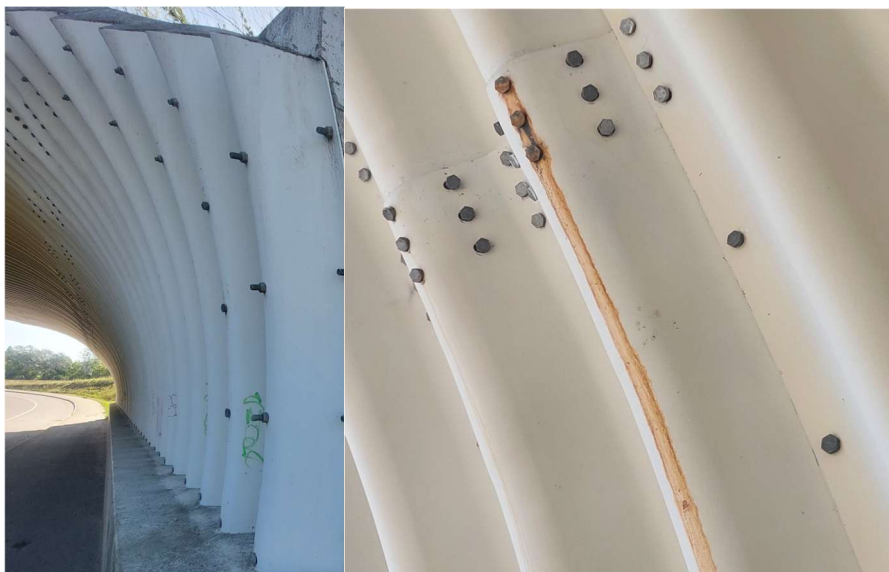
Metalinės gofruotos konstrukcijos geros būklės, tačiau vietomis ties sujungimais matomas vandens pratekėjimas, to priežastis turėtų būti nesandari hidroizoliacija virš arkos.

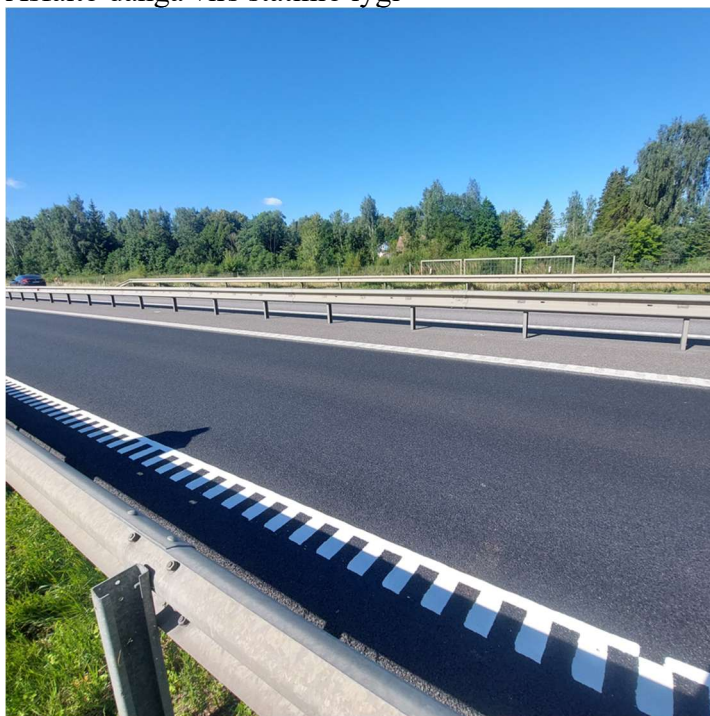
Asfalto danga virš statinio lygi

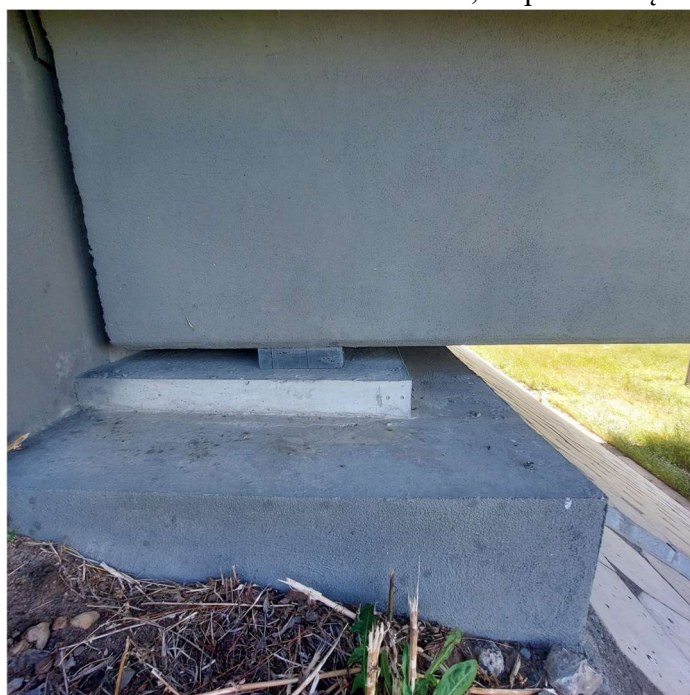
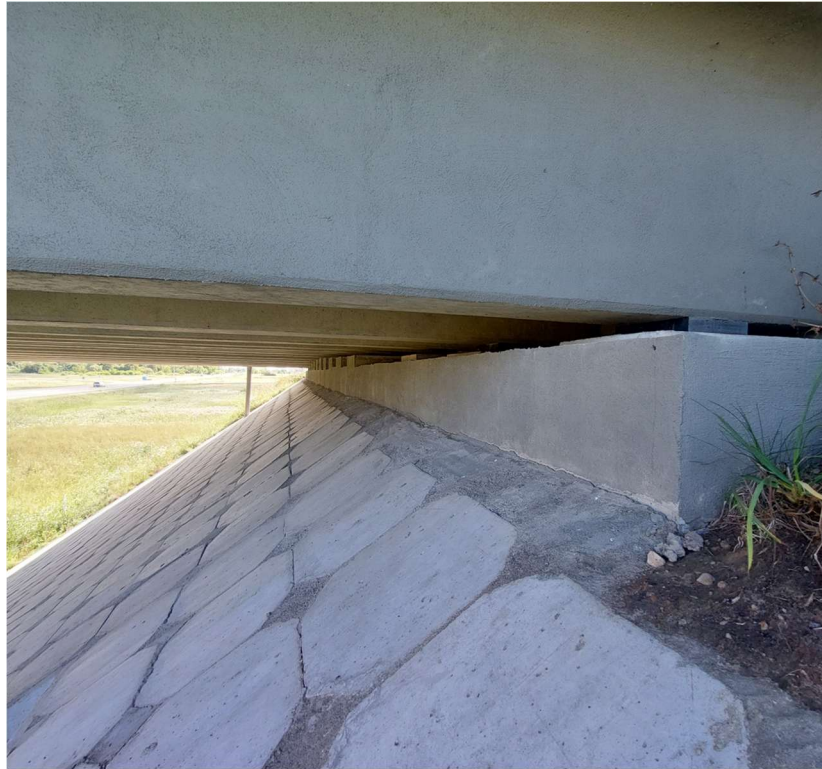
Konstruktivinis elementas	Būklė
Atramos	Kraštinės atramos suremontuotas, be pažeidimų

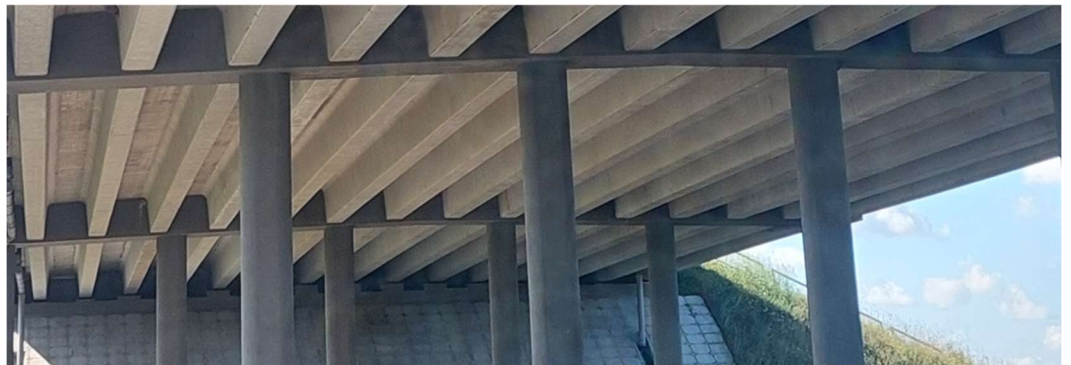
Tarpinės atramos suremontuotos, be žymių pažeidimų tik matoti lokalūs remontinio betono sluoksnio įtrūkimai.

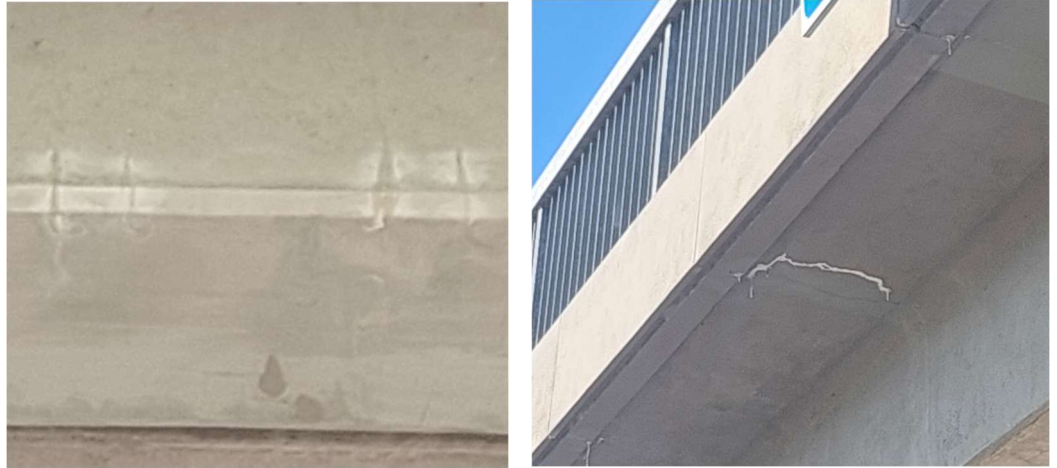
Perdanga suremontuota, angų viduryje matomi remontuoti sijų įtrūkimai, lokaliuose vietose ant konsolių matomi įtrūkimai, patakuoja.

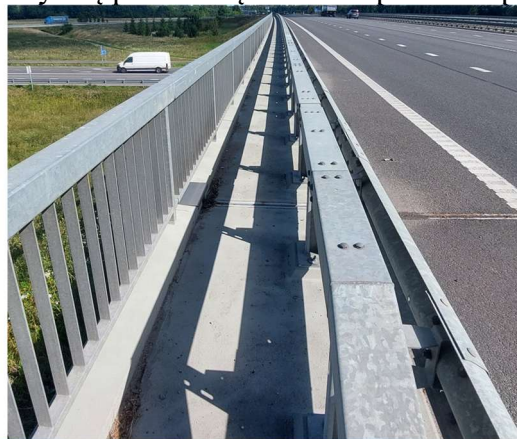
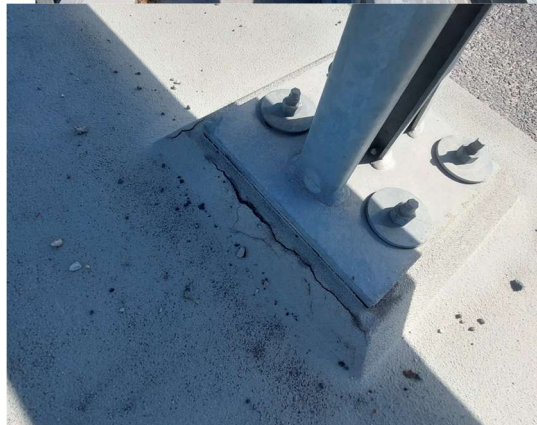
Šalitimčiai, turėklai be žymių pažeidimų. Lokaliai pažeista apsauginė danga.

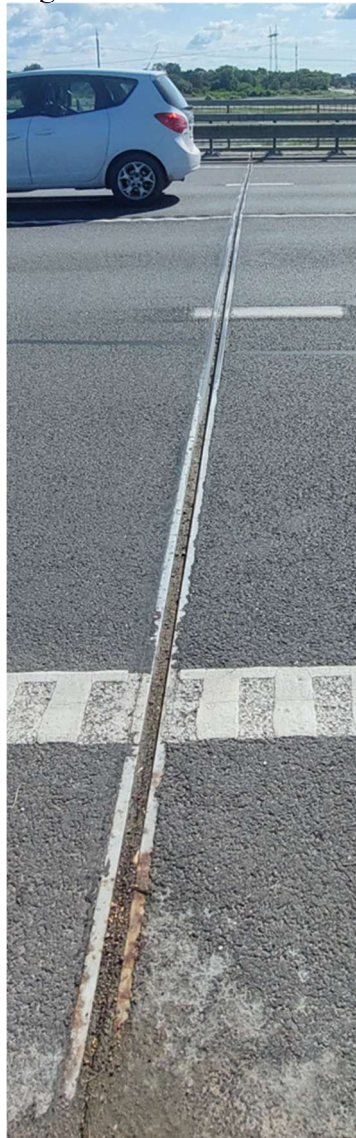
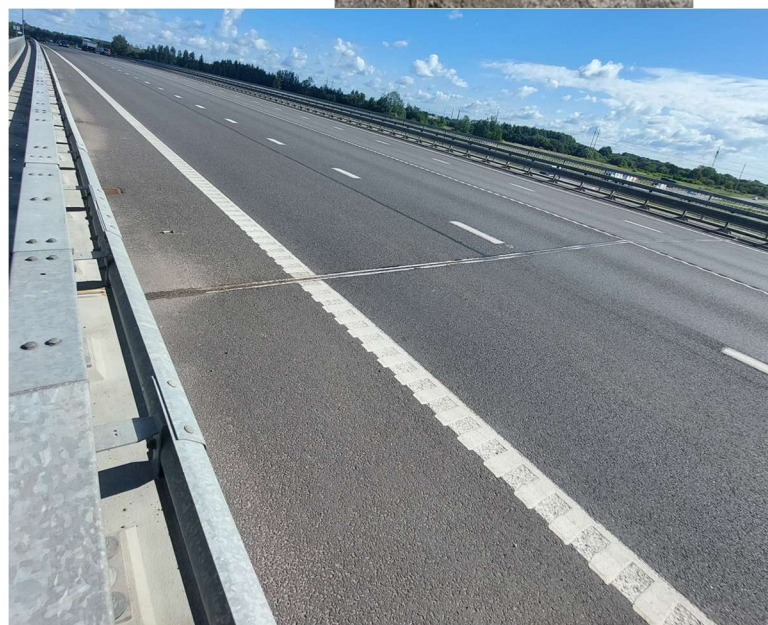
Deformacinės siūlės tvarkingos.

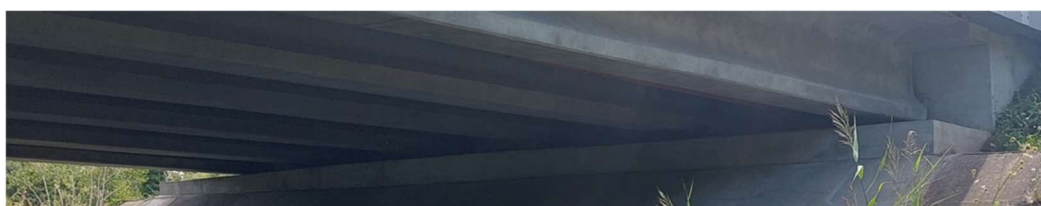
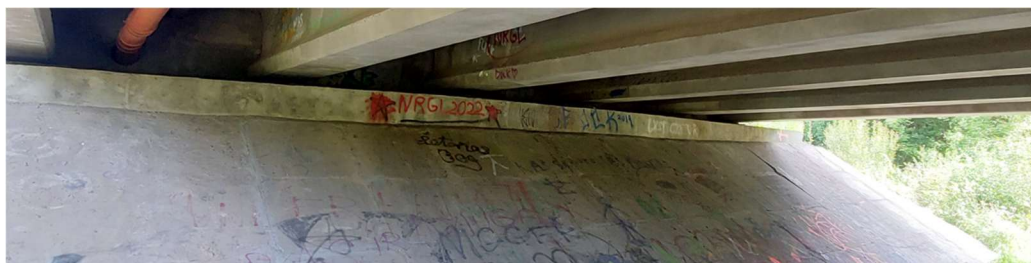
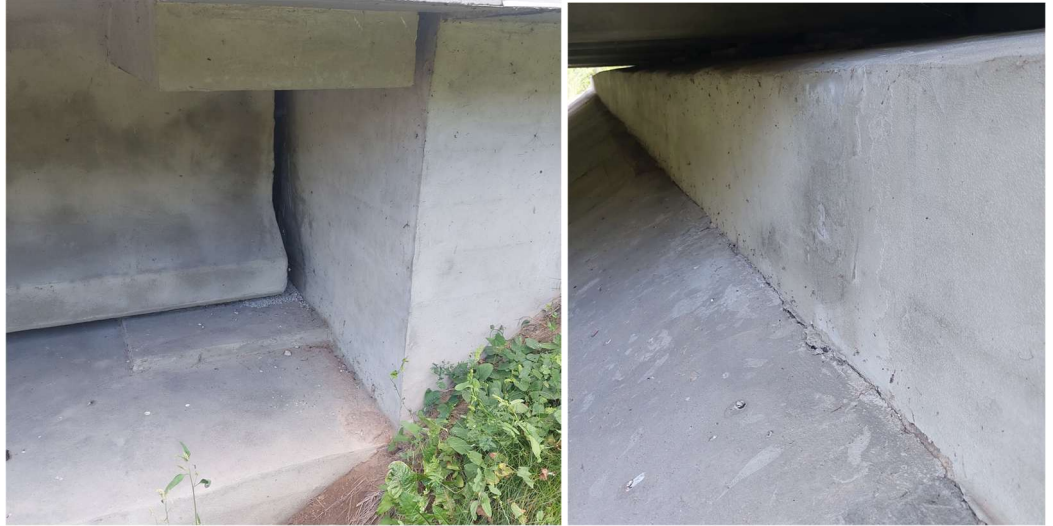
Konstruktivinis elementas	Būklė
Atramos	Kraštinės atramos suremontuotas, be žymių pažeidimų.

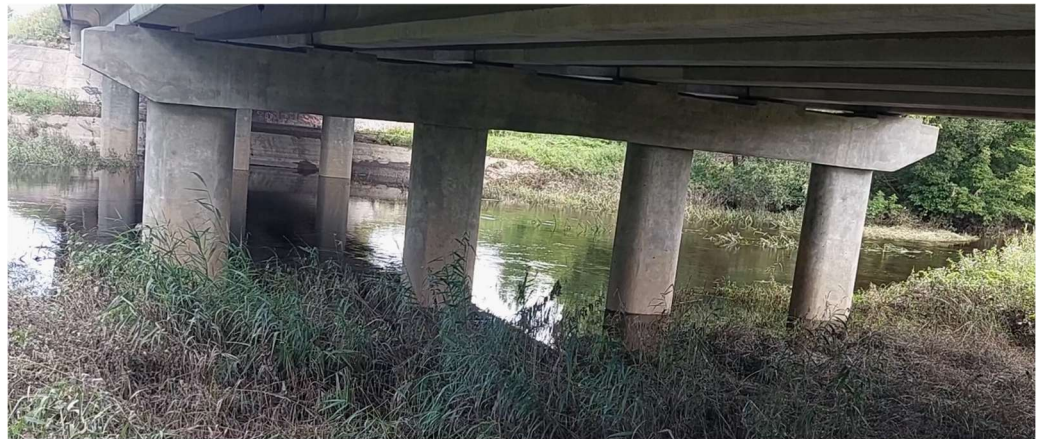
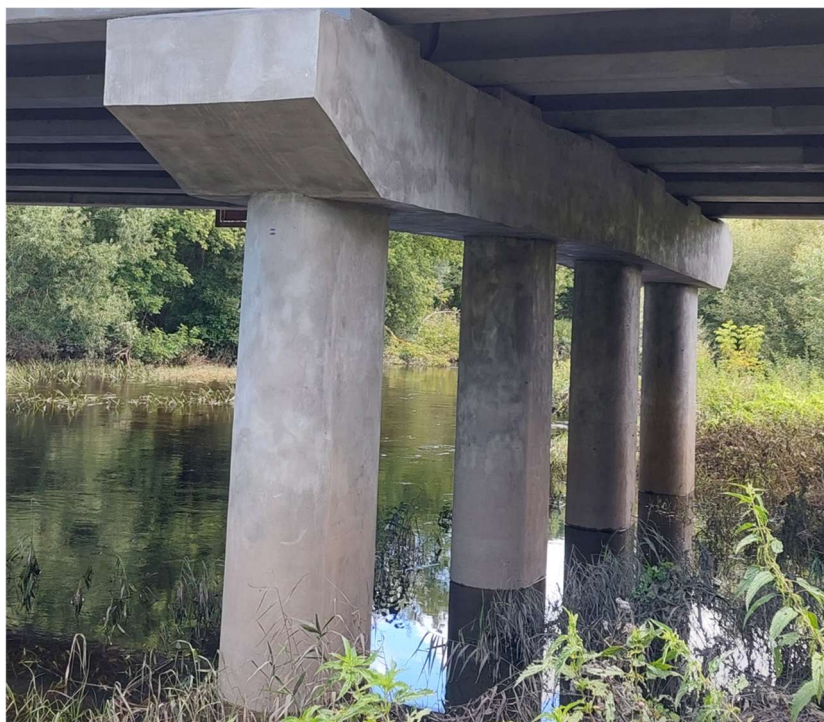
Tarpinės atramos suremontuotos, be žymių pažeidimų.

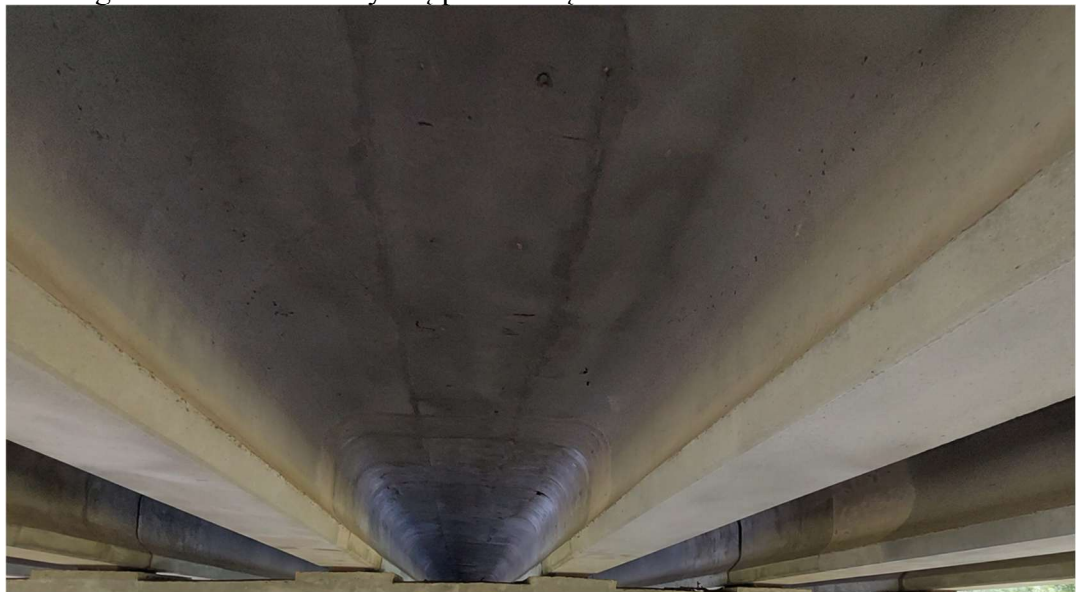
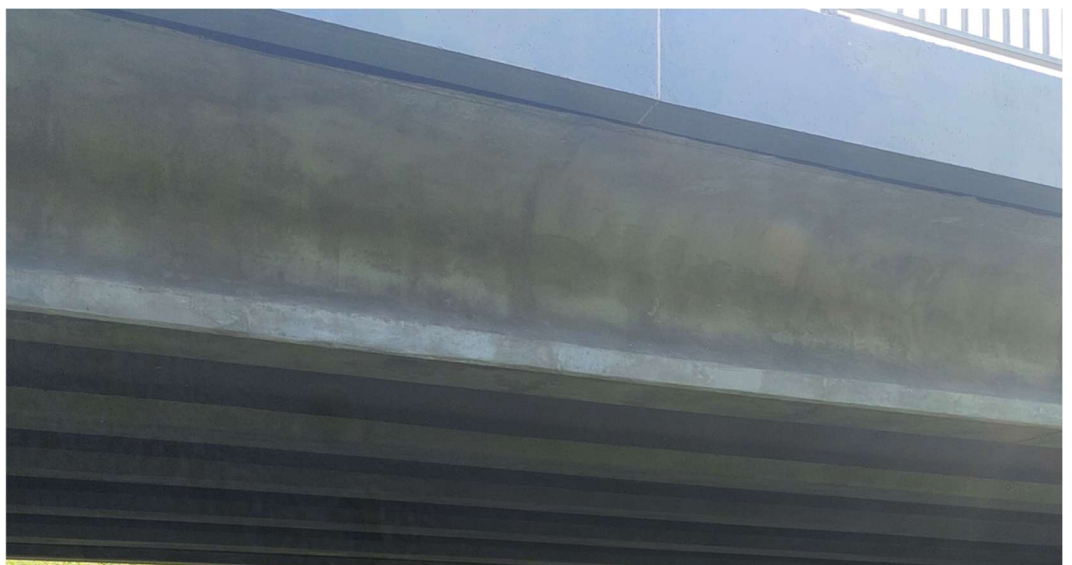
Perdanga suremontuota be žymių pažeidimų.

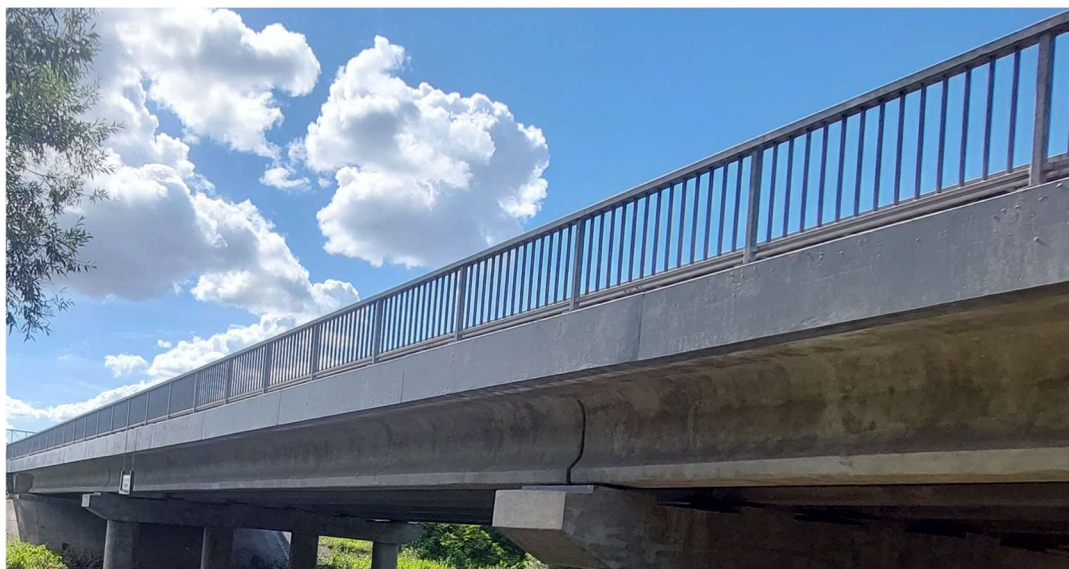
Turėklų blokai be žymių pažeidimų, lokalūs nežymūs apsauginės dangos atsilupimai.

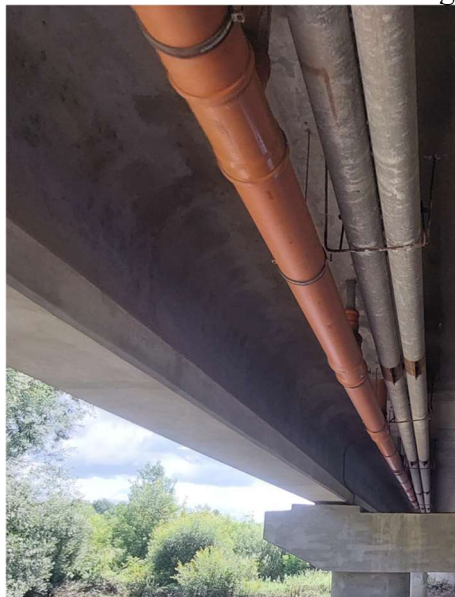
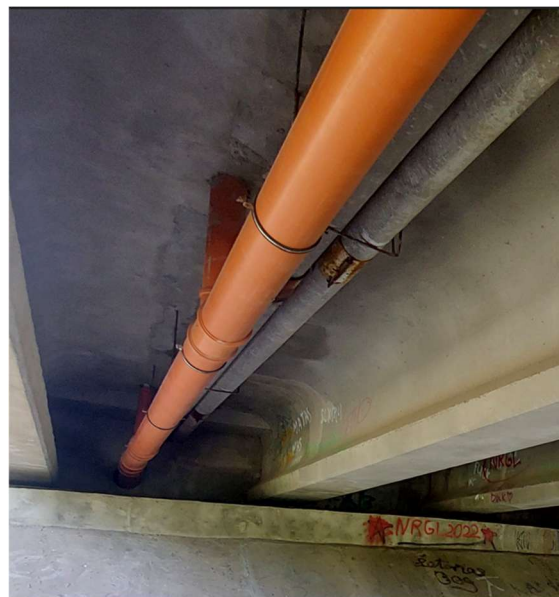
Lietaus nuvedimo sistema tvarkinga.

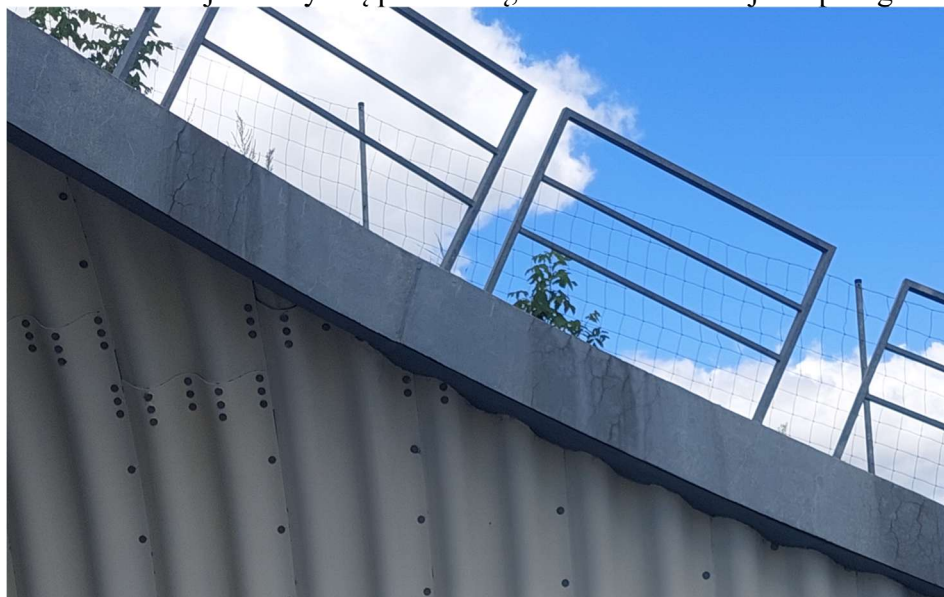
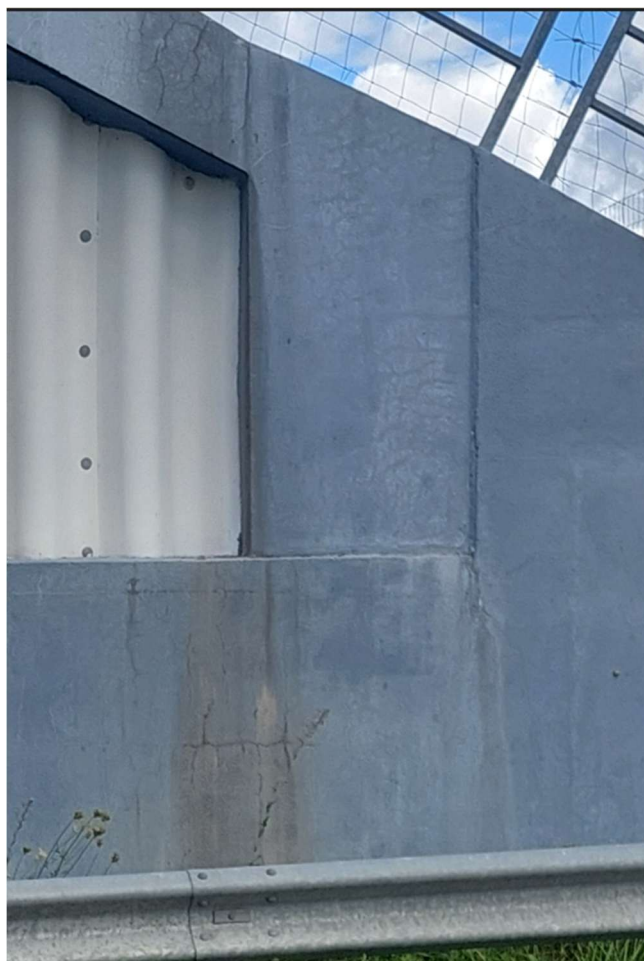
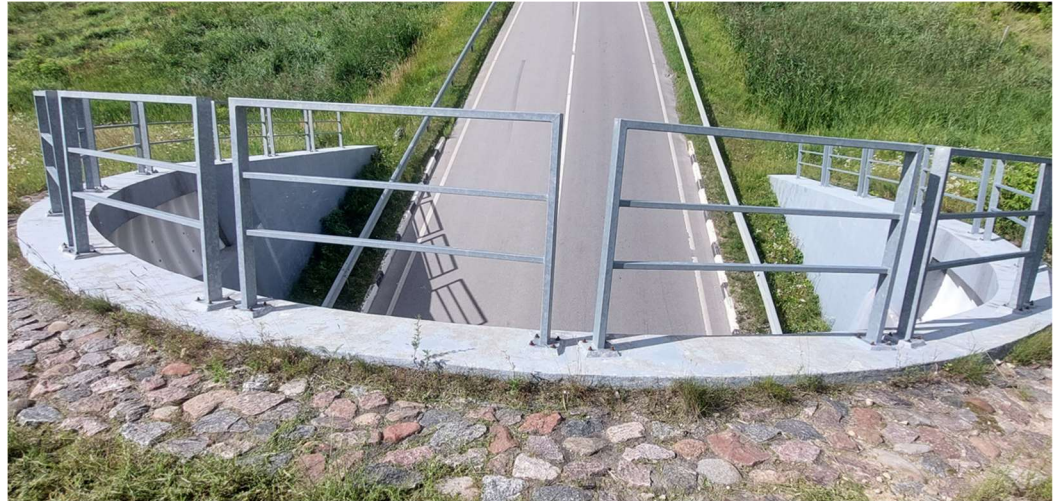
G/b konstrukcijos be žymių pažeidimų, lokaliai sutrūkinėjusi apsauginė danga.

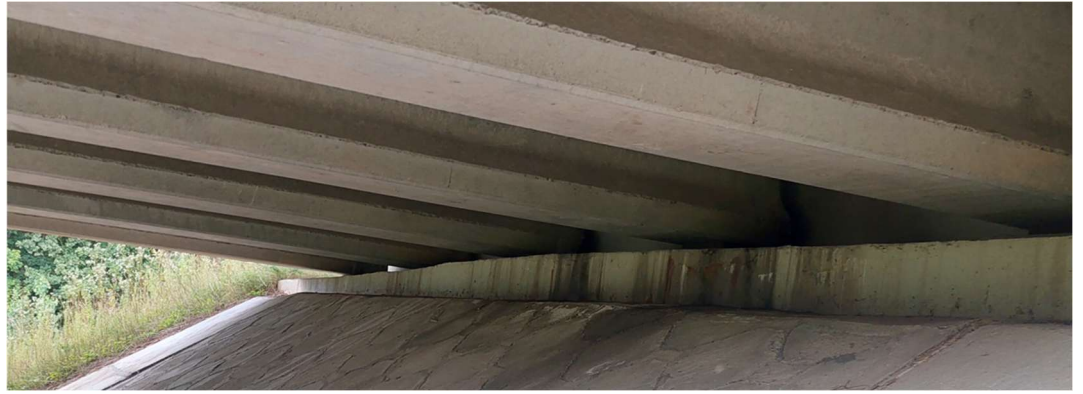
Konstruktivinis elementas	Būklė
Atramos	Kraštinės atramos be žymių pažeidimų.

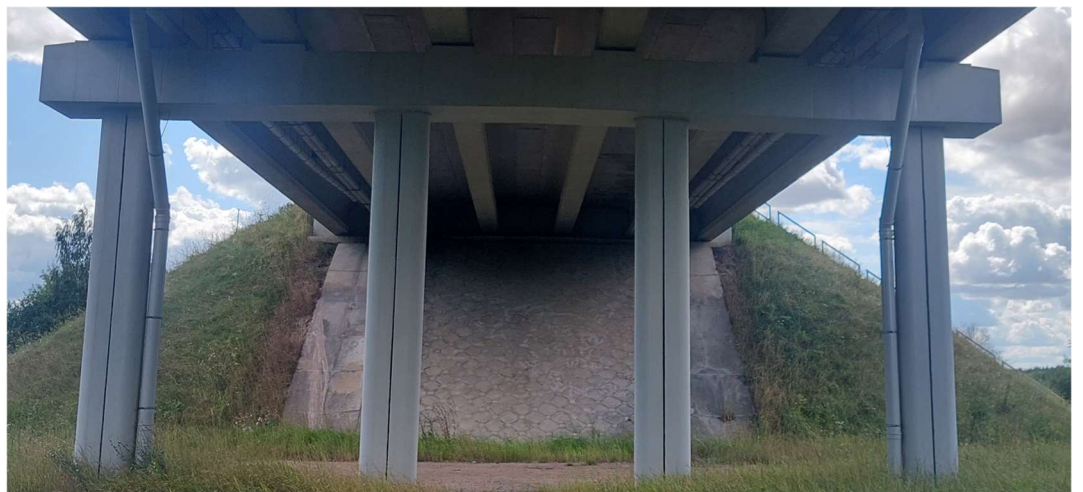
Tarpinės atramos be pažeidimų.

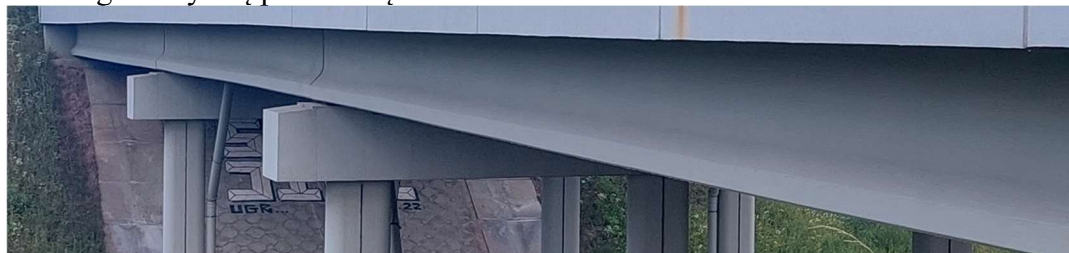
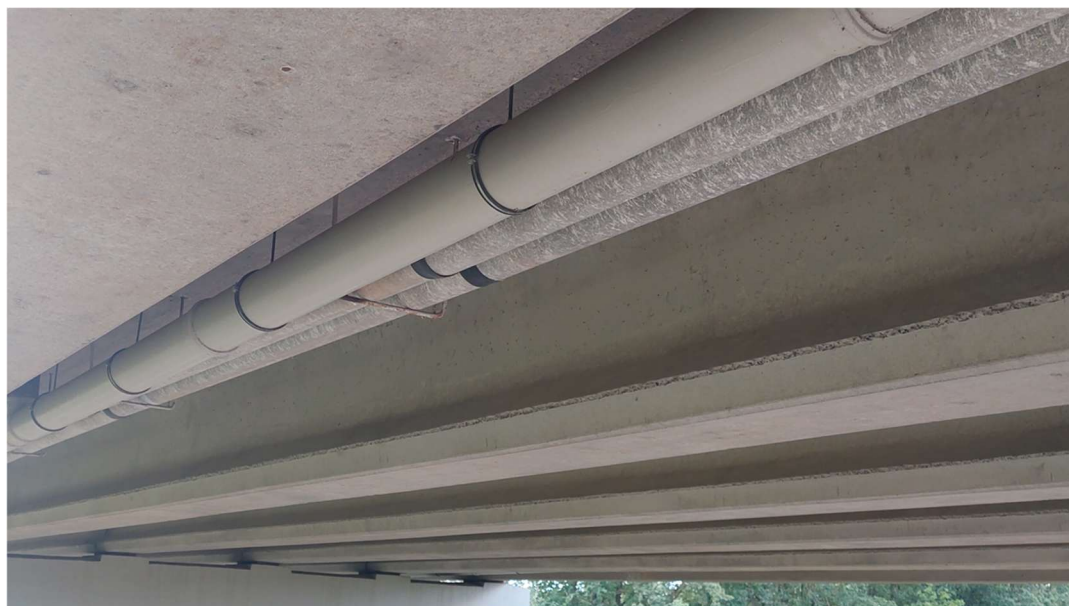
Perdanga be žymių pažeidimų.

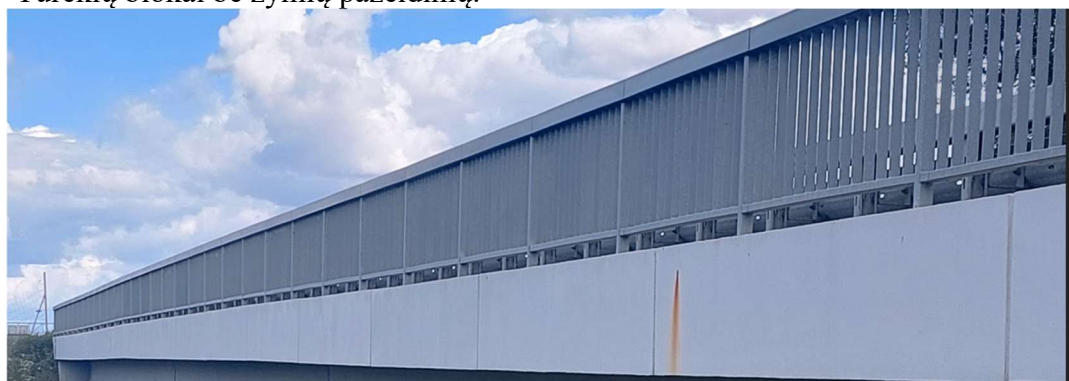
Turėklų blokai be žymių pažeidimų.

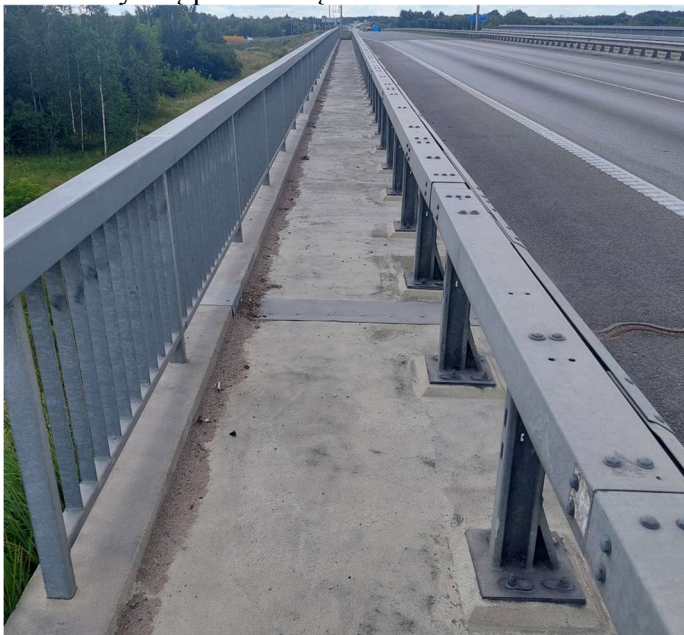
Šalitilčiai, turėklai be žymių pažeidimų.

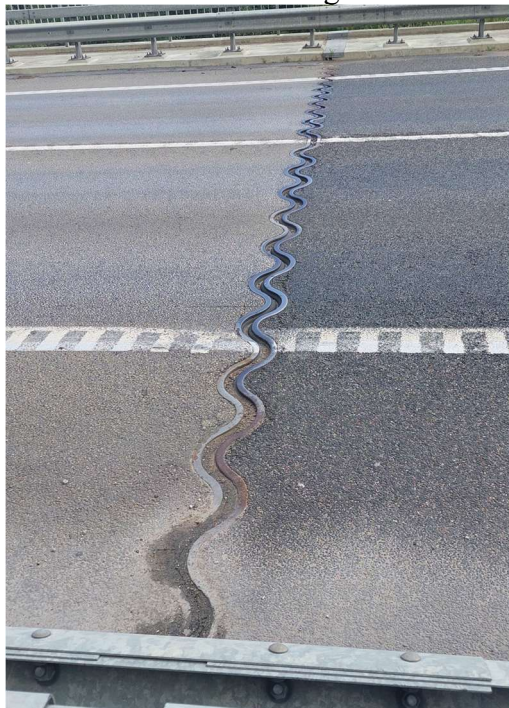
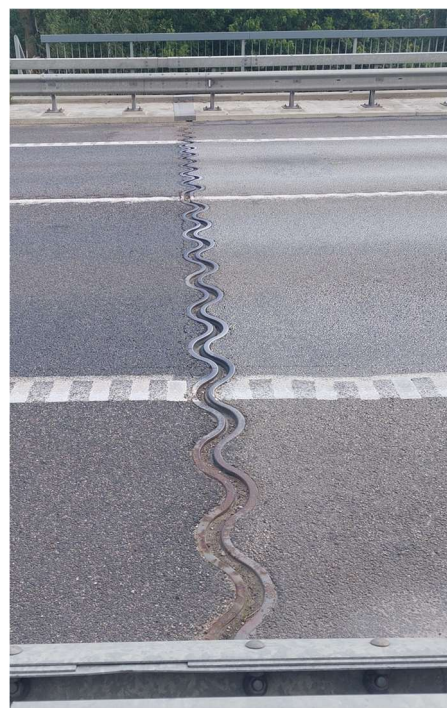
Deformacinės siūlės tvarkingos.

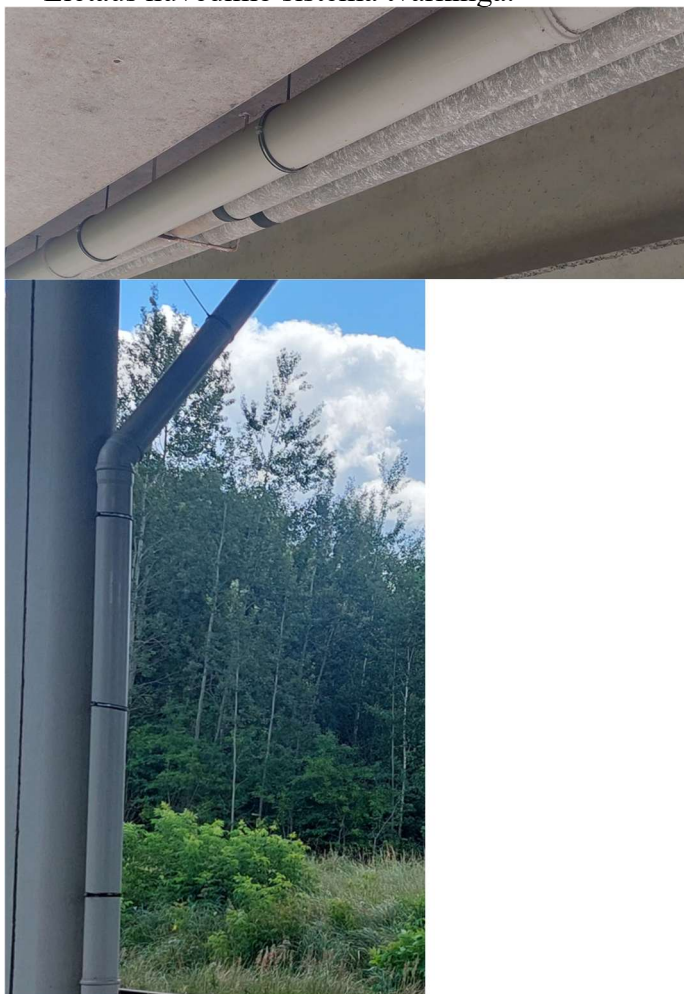
Lietaus nuvedimo sistema tvarkinga.

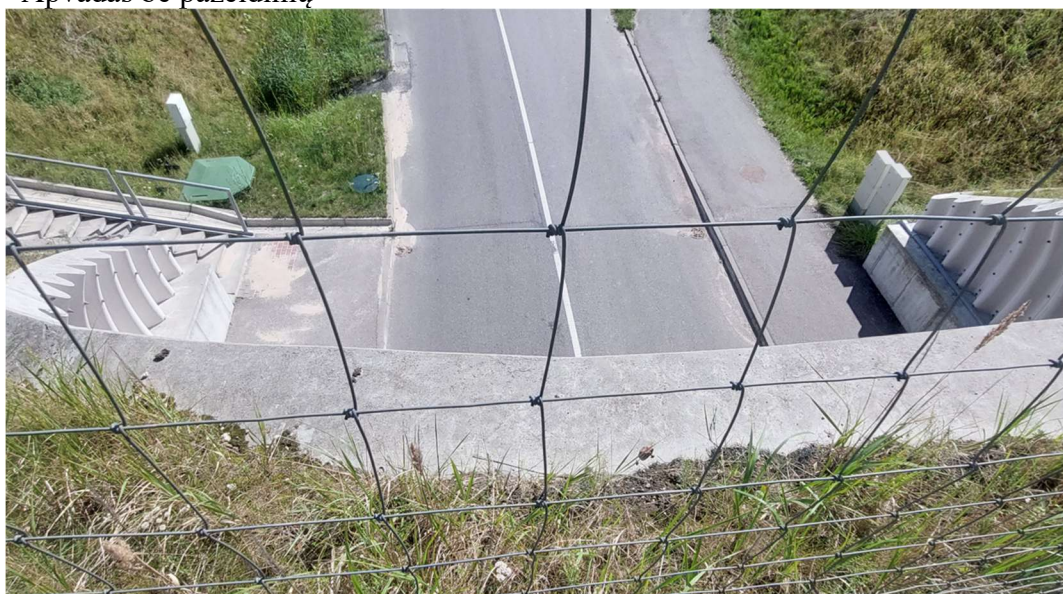
Apvadas be pažeidimų

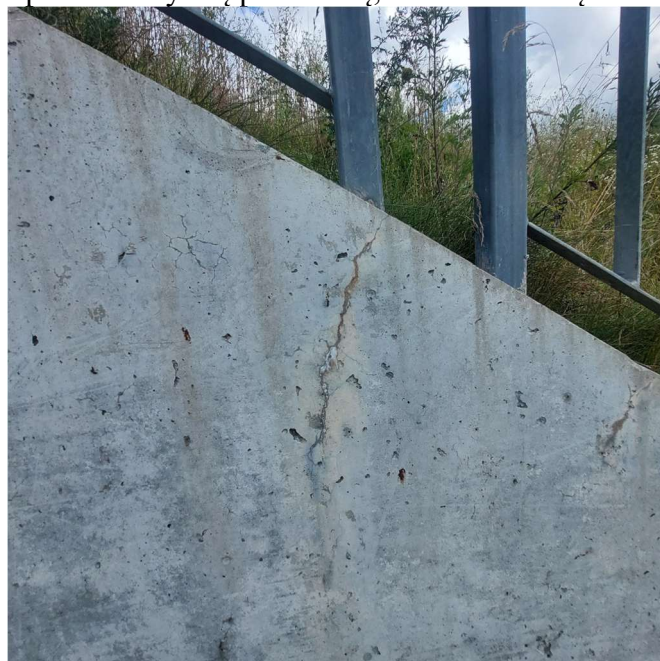
Lentelė 23. Tunelinio automobilių viaduko (16,15 km) esamos būklės analizė	
Konstruktinis elementas	Būklė
G/b konstrukcijos	Sparnai be žymių pažeidimų, lokaliai sutrukę.

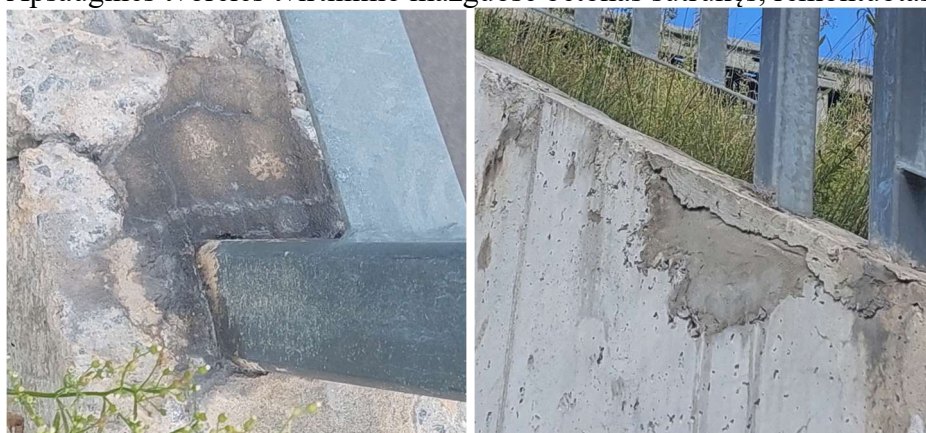
Apsauginės tvorelės tvirtinimo mazguose betonas sutrukęs, remontuotas.

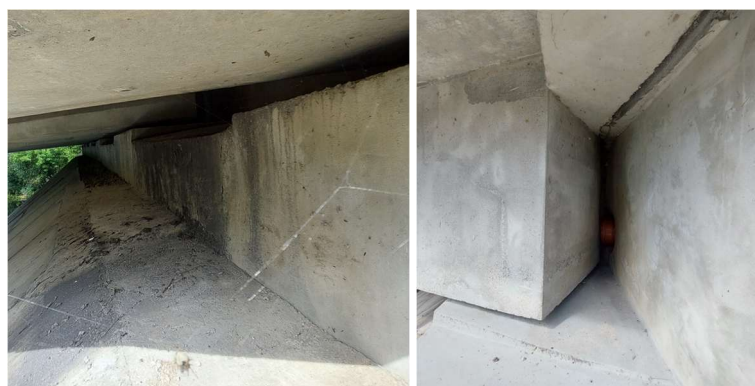
Konstruktinis elementas	Būklė
Atramos	Kraštinės atramos be žymių pažeidimų.
