TERITORIJŲ PLANAVIMO DOKUMENTO PAVADINIMAS VALSTYBINĖS REIKŠMĖS MAGISTRALINIO KELIO A17 PANEVĖŽIO APLINKKELIO SUSISIEKIMO KOMUNIKACIJŲ INŽINERINĖS INFRASTRUKTŪROS VYSTYMO PLANAS

PASLAUGŲ TEIKĖJAS UAB „TYRENS LIETUVA“

DOKUMENTO PAVADINIMAS ESAMŲ KELIO STATINIŲ (TILTŲ, VIADUKŲ, PRALAUDŲ) BŪKLĖS ANALIZĖ

ESAMŲ KELIO STATINIŲ (TILTŲ, VIADUKŲ, PRALAUDŲ) BŪKLĖS ANALIZĖS ATASKAITA

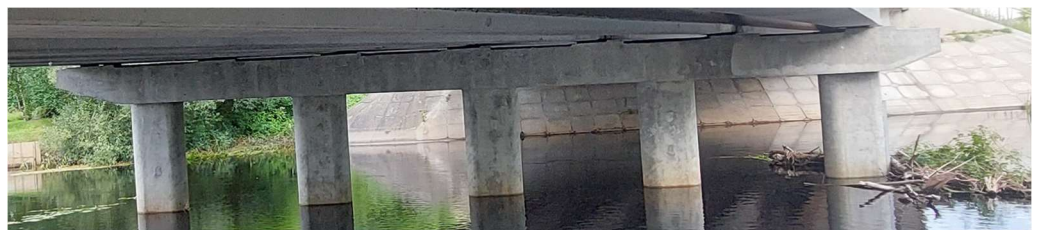
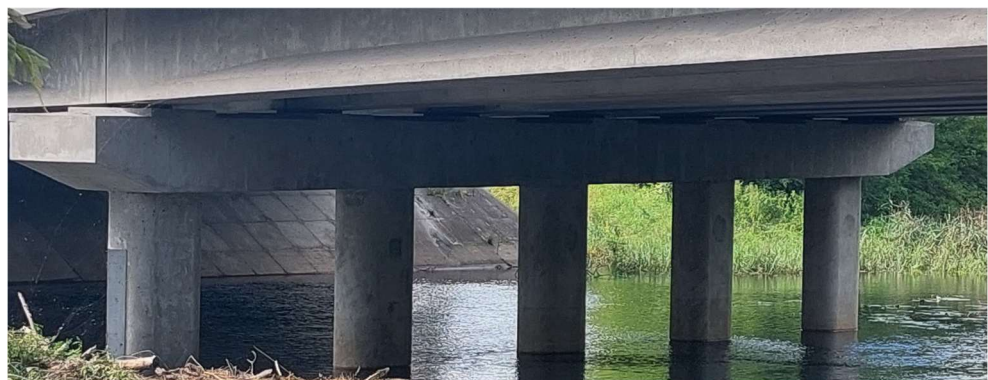
Tarpinės atramos be žymių pažeidimų .

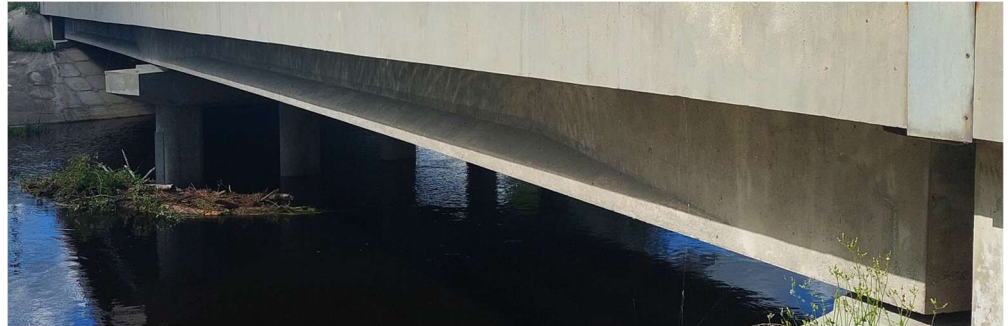
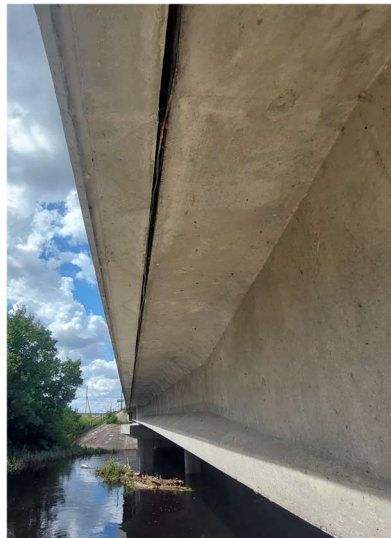
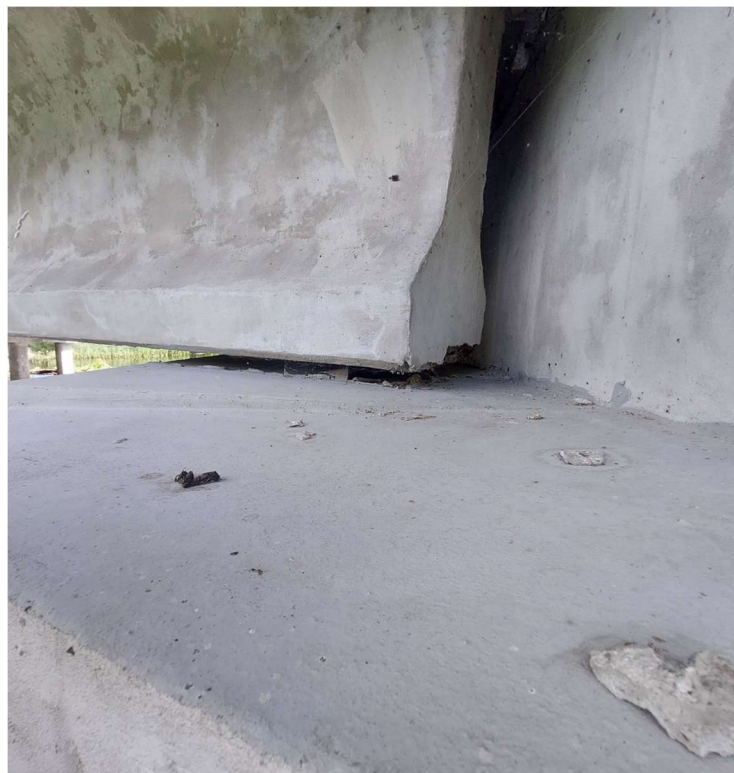
Perdanga be žymių pažeidimų, esamų sijų remontuoti galai, nuskilęs remontinis betono sluoksnis,

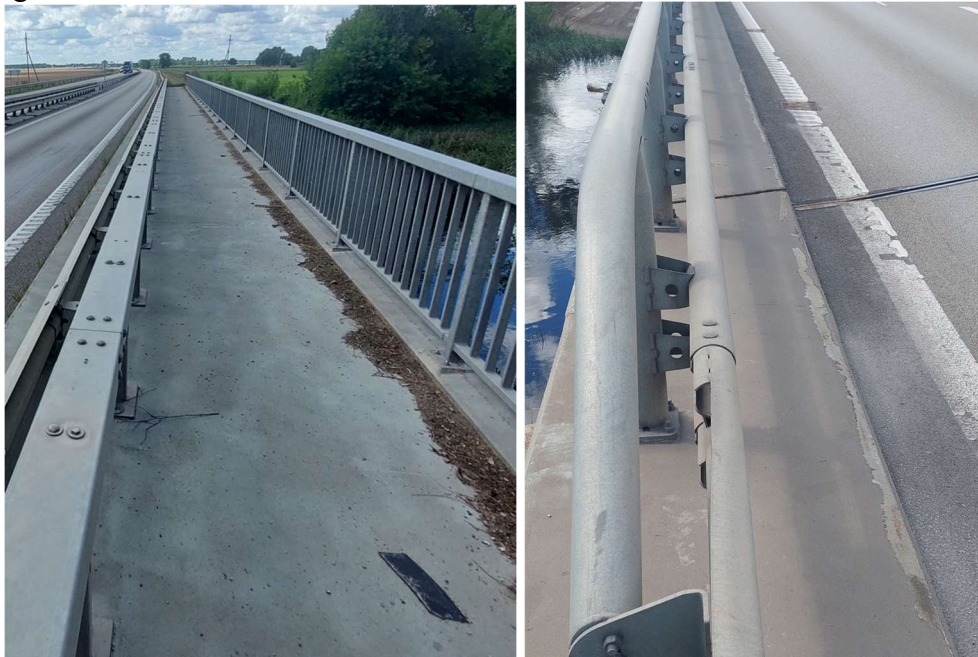
Šalitimčiai, turėklai be žymių pažeidimų. Ant atitvarų bloką lupasi apsauginė danga.

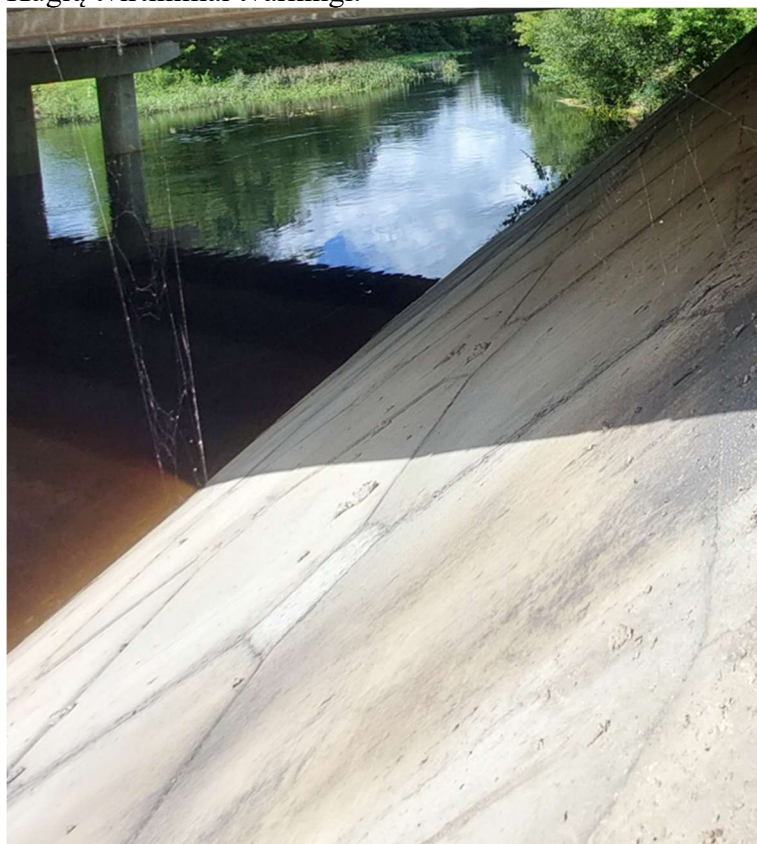
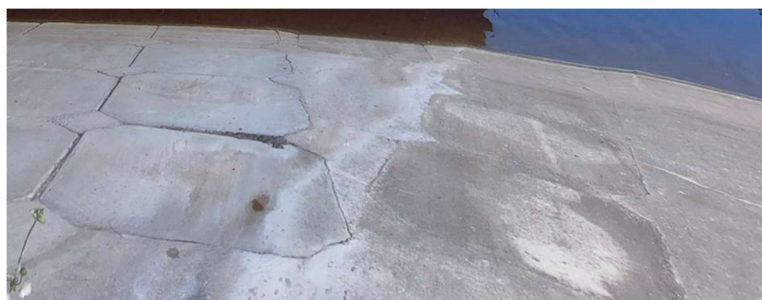
Lietaus nuvedimo sistema tvarkinga, bermos apaugę žole.

Kūgių tvirtinimai tvarkingi.
